三次元点群データを活用した集水井の点検事例—立ち入り不能集水井の場合—

国土防災技術北海道株式会社 ○青木 大輔
 国土防災技術北海道株式会社 伊藤 浩介
 国土防災技術北海道株式会社 平元 万晶
 国土防災技術株式会社 鏑木 開

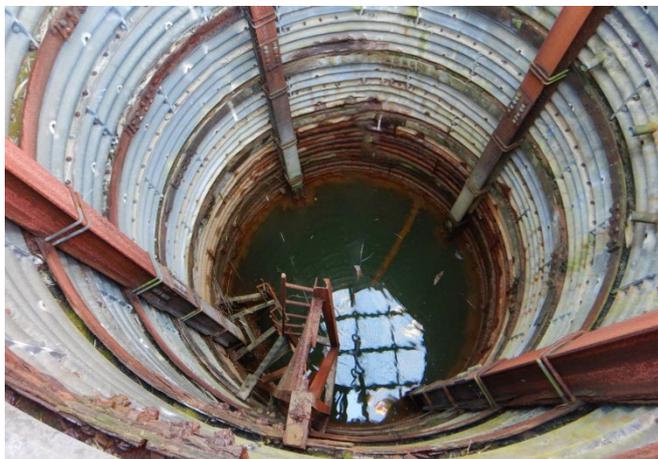
調査対象は、北海道檜山振興局産業振興部林務課が所管し、昭和51年(1976年)に奥尻島の稲穂地区に施工されたライナープレート製の集水井1基である。直径3.5m、全長13.0m(地上立ち上がり部1.0mを含む)で、現況ではタラップが腐食して落下しているため立ち入りが不可能なことに加え、天蓋から深度約6mの位置までの異常湛水も発生していた(写真1)。また、現地踏査により排水ドレーン吐口の閉塞および破断が確認された。

写真1 対象集水井の劣化状況(令和4年9月)

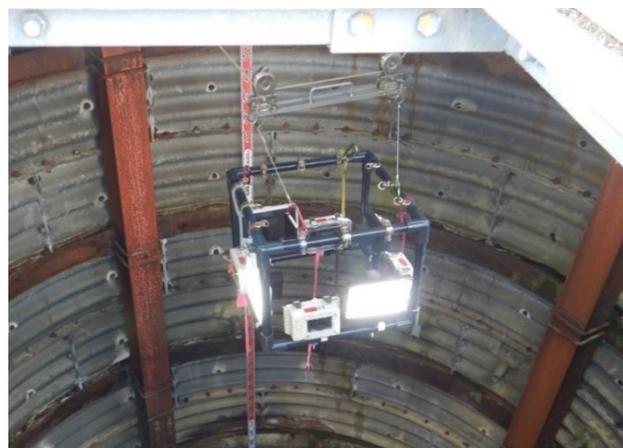
写真2 井内写真撮影状況

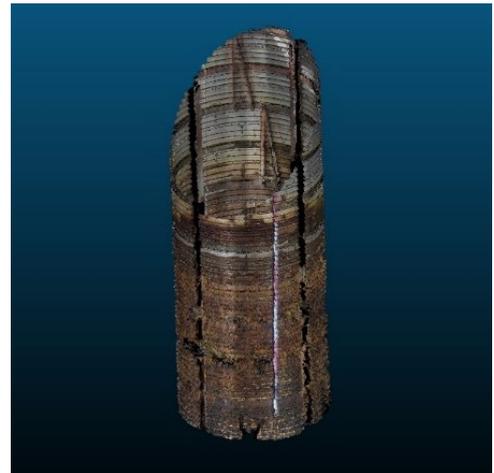
図1 集水井三次元モデル（任意断面で内部表示）

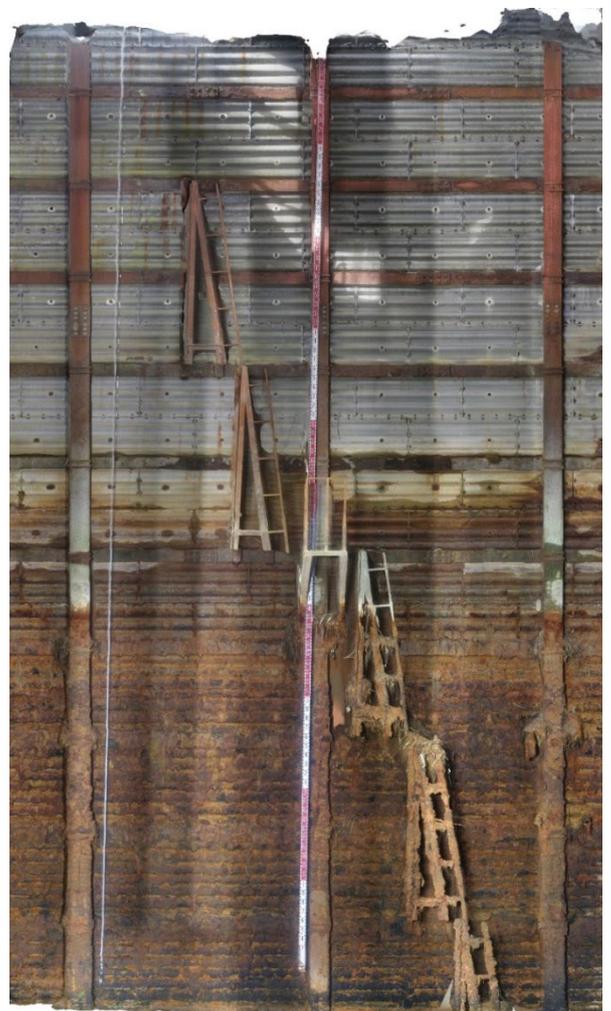
井内の高画質静止画および三次元モデル展開図により、ライナープレート、補強リング、タラップの顕著な劣化とその分布を確認できた。ライナープレートは深度 3.0 m 以降から劣化が見られ、湛水の影響もあり特に深度 5.0 m 以深の劣化が著しい。補強リングは全区間で発錆による劣化が生じ、表面部から容易に剥落し得る状態となっていた。タラップは腐食により補強リングとの連結部が破損し不安定になっていることが確認された。また、天蓋から深度 2.0 m までの部分が井戸底に落下していたことが確認できた。集水ボーリングは現在でも比較的集水機能が維持されていたが、閉塞物付着の著しい孔も多数確認された。排水ボーリングについては、井戸底から推定約 2 m に及んで泥やリターが堆積していたため、呑み口の確認ができなかった。

図2 集水井シームレス展開写真（一部抜粋）
