# 有田川水系角間木谷川における砂防堰堤の基礎地盤流失過程の検討

国立研究開発法人土木研究所 ○羽馬一希, 山田拓, 三浦光太郎<sup>※1</sup>, 石田孝司<sup>※2</sup>

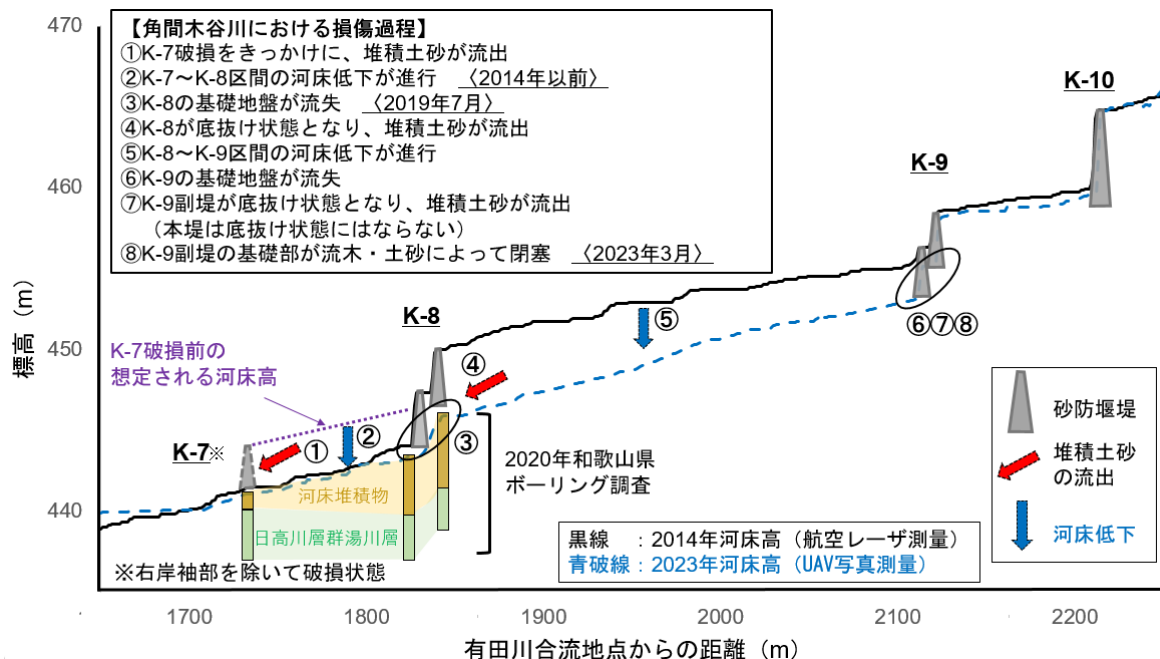
図 2. 角間木谷川の河床縦断比較図および損傷過程

1(d))。K-7 破損前は満砂状態であったと想定すると、その当時の K-7～K-8 区間の河床は 2014 年の河床に比べ 2～3 m 程度高かったことが推察される (図 2 紫色破線)。

4.より、角間木谷川の砂防堰堤 (K-7～K-9 区間) の基礎地盤の流失過程を図 2①～⑧のように推測した。この結果から、角間木谷川の砂防堰堤の基礎地盤の流失要因の一つとして、施設下流側の河床低下が考えられた。2020 年に K-7 と K-8 付近で和歌山県がボーリング調査を実施し、K-7～K-8 区間には河床から深度約 1～4 m に未固結な礫質土 (河床堆積物) が分布していることが確認されており、河床低下が起きやすい環境であったといえる (図 2)。

現在は K-9 副堤基礎部の閉塞によって K-9 副堤より上流側の河床低下はみられていないが、今後の出水等によって K-9 副堤基礎部の閉塞が解消された場合、K-8 と同様に K-9 も底抜け状態となり、K-

9 の堆積土砂が流出し、さらに K-9 より上流側の砂防堰堤の基礎地盤が流出に至る可能性が考えられる。

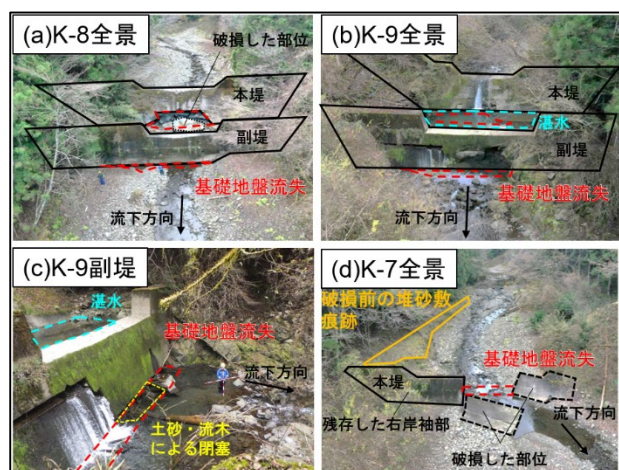
写真 1. 調査堰堤の状況

K-8の堆砂数であるK-8~K-9区間では2~4m程度の河床の低下がみられ、現地を確認した結果、K-8の本堤および副堤ともに基礎地盤が流失し、底抜け状態となっていることを確認した(写真1(a))。さらに、K-9の本堤および副堤ともに基礎地盤の流失を確認したが、副堤と本堤の間は湛水し、本堤上流側は満砂状態であることから、どちらも底抜け状態に至っていないことが想定された(写真1(b))。またK-9の副堤の基礎地盤が流失した一部には上流から流れてきたと思われる流木や土砂が堆積していることを確認した(写真1(c))。2014年に和歌山県が実施した砂防施設点検ではK-9の副堤と本堤の間は満砂状態であったことを考慮すると、K-9の副堤は2014年以降に基礎地盤が流失し底抜け状態となり、副堤と本堤の間の堆積土砂が一度流出したが、その後に上流から流れてきた流木や土砂によって副堤の基礎部が閉塞し、副堤と本堤の間が湛水している状態になったと推察される。

一方、K-8より約100m下流に位置するK-7は右岸袖部以外が破損し、残っている右岸袖部付近には破損前の堆砂数と思われる痕跡を確認した(写真
