## 川辺川流域における UAV 自律飛行による砂防施設点検の試行

国土交通省 九州地方整備局 川辺川ダム砂防事務所 中村良一, 須田木諭  
日本工営(株) ○田方 智, 古屋海砂, 大屋俊祐, 太田敬一

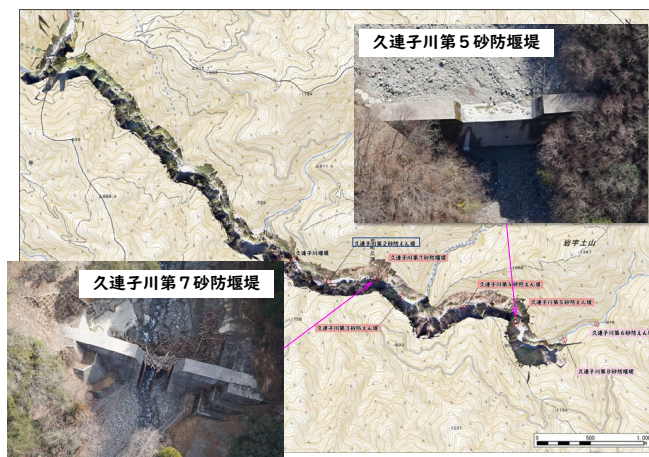
図-2 久連子川における長距離飛行による施設点検状況

図-2 に固定翼機を用いた飛行による施設点検状況を示す。総飛行距離 13km、飛行時間 13 分であり、目視(人力)による点検では 270 分を要する実態と比べ、大幅な時間短縮となった。撮影された写真についても土砂・流木の流出状況を十分に把握することが可能であった。また、作成した点群データから 20cm 程度の堰堤水通し部の摩耗状況を確認することも可能であった。

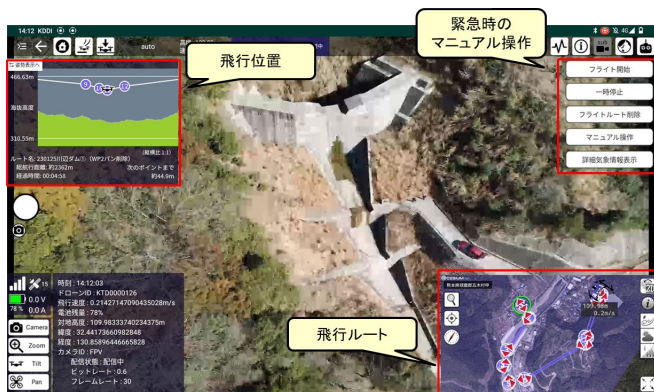
図-4 宮園地区における全自動飛行による施設点検状況

図-4に全自動飛行による施設点検結果を示すが、撮影画像は土砂・流木の流出状況や施設の変状を確認する精度を有していることが確認され、遠隔操作により遠隔地から被害状況の確認ができること、撮影画像がリアルタイムでクラウド保存され、迅速に状況確認が可能であることから全自動飛行による施設点検の有用性が示された。一方、現状では設定コマンド数(WP+撮影アクション)に制限があるため、詳細点検に用いるような細かい設定・撮影が課題であると考えられる。

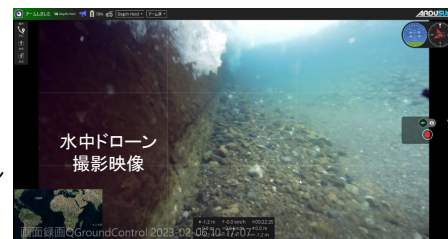
図-5 水中ドローンによる洗掘調査の状況

川辺川流域において多く発生している砂防施設の変状である洗掘に対し、水中ドローンおよびソナーを用いた調査手法の適用性について検討を行った。対象箇所は平瀬砂防堰堤の水叩部を対象としたが、流れや落水等がある状況下においても水中カメラにより水面下の撮影が可能であり、状況を確認することができた(図-5)。また、ソナーを用いた調査と組み合わせることにより、洗掘深(河床高)を定量的に評価することができた。
