## 川辺川流域における AI 等を活用した砂防施設変状箇所抽出および変状量把握の試み

国土交通省 九州地方整備局 川辺川ダム砂防事務所 中村 良一, 須田木 諭  
日本工営株式会社 ○大屋 俊祐, 古木 宏和, 田方 智

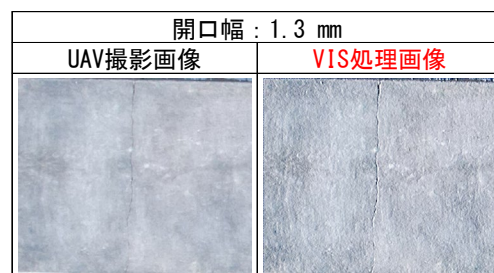
撮影高度 30m、撮影角度 90°（真下）で開口幅 1.3 mm のひび割れを撮影した UAV 画像に VIS 処理を適用した結果を図 1 に示す。開口幅 1.3 mm のひび割れに対しては、VIS 処理を適用することで視認性が向上し、通常の UAV 撮影画像と比較して明確にひび割れを区別することができるようになった。

図 1 ひび割れに対する VIS 処理

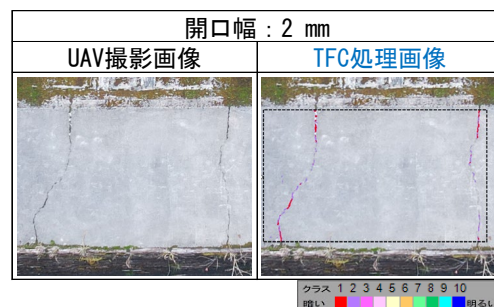
撮影高度 30m、撮影角度 90° で開口幅 2 mm のひび割れを撮影した UAV 画像に TFC 処理を適用した結果を図 2 に示す。開口幅 2 mm のひび割れに対しては、TFC 処理を適用することで、ひび割れの暗い部分を抽出し、マッピングすることができた。また、TFC 処理を鋼構造物の腐食に適用したところ図 3 の結果が得られた。鋼製スリット部の腐食の程度が色の濃度で分類可能であり、技術者が視認した色の判定結果を定量化することができる。すなわち、腐食が進行している部分

図 2 ひび割れに対する TFC 処理

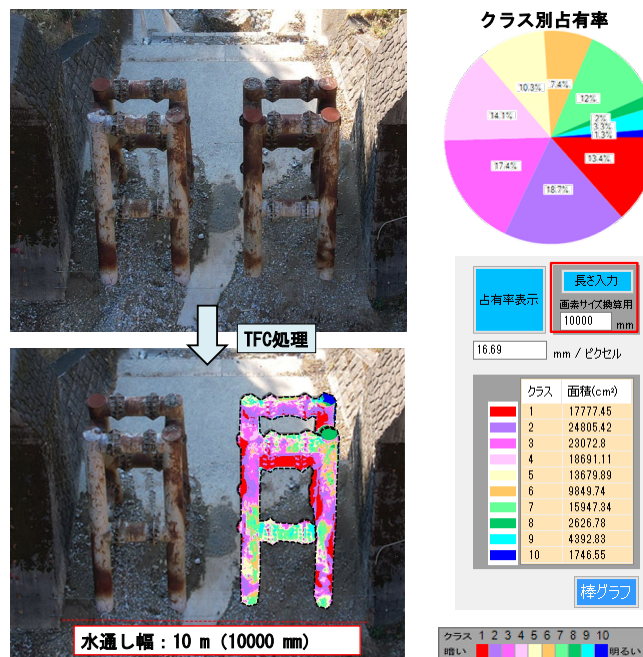
図 3 腐食に対する TFC 処理

は暗く、塗装が剥がれていない部分は明るく見えるため、TFC 処理によって腐食の程度の簡易的な判定が行える。技術者による判定でも、TFC 処理による分類結果と概ね一致していた。

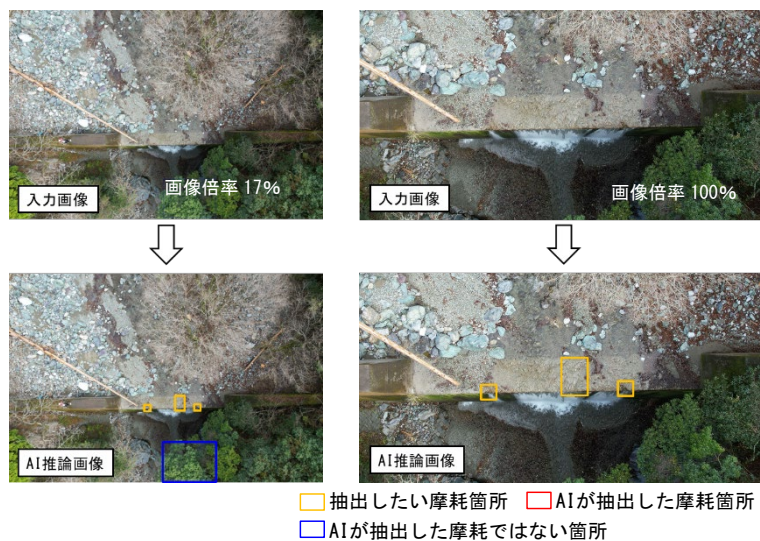
撮影高度 30m、撮影角度 90° の UAV 画像に AI 解析を適用した結果を図 4 に示す。画像倍率 17%、100% ともに摩耗を検出することができなかった。AI の教師データには摩耗を真上から撮影したものがほとんど含まれていないことから、検出精度が低下したと考えられる。図 6 には撮影高度 100 m、撮影角度 45° の UAV 画像に AI 解析を適用した結果を示す。画像倍率 37% では、遠方からの撮影画像であるため、摩耗を抽出することができなかったが、画像倍率 313% に上げることで摩耗の検出精度が向上した。

図 4 AI による推論（撮影高度 30 m、撮影角度 90°）

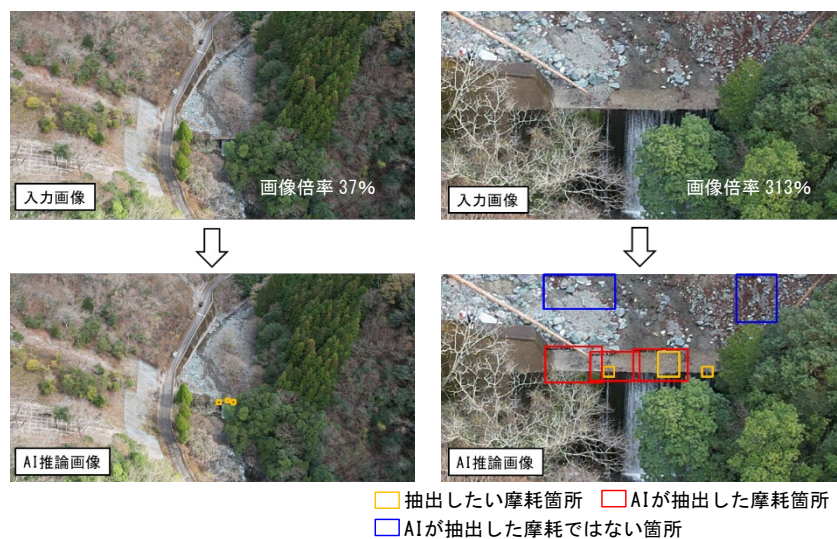
図 5 AI による推論（撮影高度 100 m、撮影角度 45°）
