## 球磨川支川の川内川流域における地質構造に起因する大規模崩壊

アジア航測株式会社 〇滝澤雅之 岡野和行  
鹿児島大学 地頭蘭隆 園田明花里

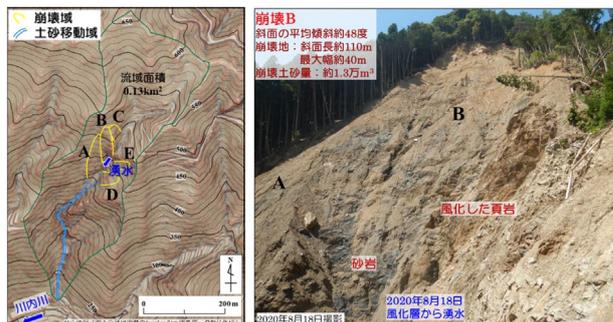
図2 大岩地区で発生した崩壊

2020年7月3日から4日にかけて発生した記録的な大雨により、熊本県及び鹿児島県の複数箇所において洪水災害や土砂災害が発生した。熊本県南部に位置する球磨川支川の川内川流域においては、崩壊土砂量が1万 $\text{m}^3$ 以上となる深層崩壊が大岩地区・松野地区で発生した。この2箇所の崩壊地では、湧水と風化した地質が確認されており、破碎等で風化が進んだ地層に地下水が集中して規模の大きな崩壊が発生したと考えられている<sup>1)</sup>。

大岩地区は、川内川の上流の右岸側に位置する。崩壊斜面は40度以上の急斜面であり、一連の崩壊は5つの崩壊から構成される。崩壊Bは破碎された風化層から崩れた深層崩壊であり、その他の崩壊は表層崩壊である(図2)。2020年8月18日の調査では風化層から湧水がみられ、そこから下流に溪流水が存在していた<sup>3)</sup>。

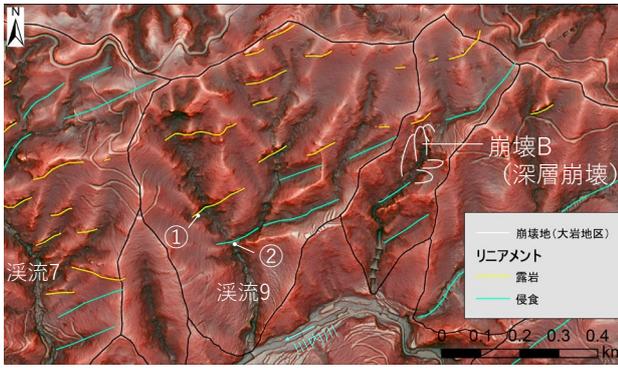
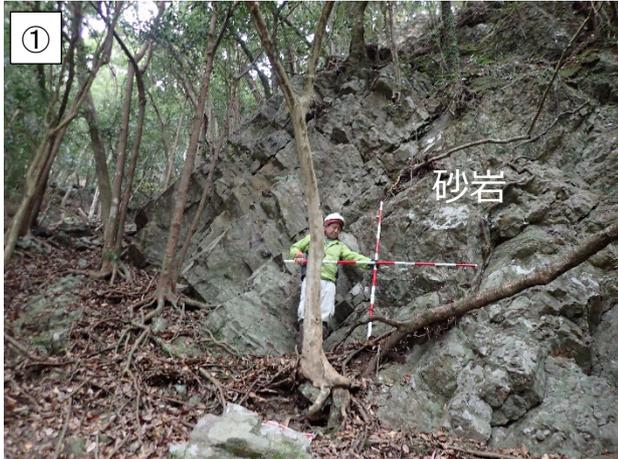
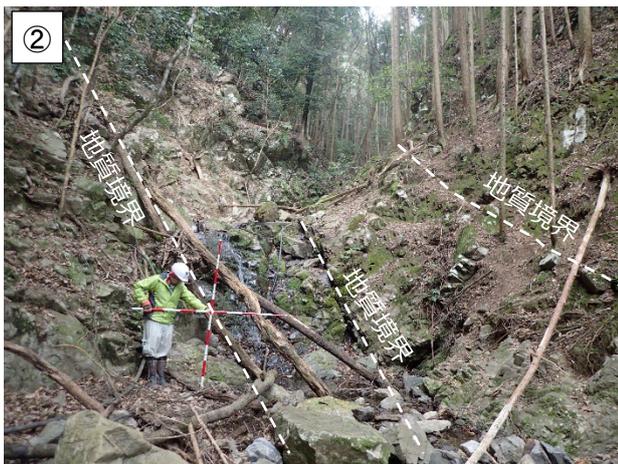
図3 現地確認を実施例(上:露岩 下:侵食)

2021年の検討で赤色立体地図を用いて付加体の地質構造に沿った露岩として判読した地点の現地状況を確認した。確認した地点ではいずれもマッシブな砂岩の岩盤が露出していた(図3)。当該地域では、赤色立体地図で露岩として判読できた箇所では、砂岩の岩盤が露出している可能性が高い。

3.1と同様に、付加体の地質構造に沿った侵食として判読した谷について現地状況を確認した。確認した地点では、いずれも地質境界に沿って発達した谷地形であった(図3)。谷の両岸は、岩盤が露出している箇所が多かった。また、流域内の露頭で確認された頁岩は破碎されているものが多く(図4)、一部では粘土化していた。このことから、破碎等により風化している頁岩が差別侵食されて直線的な谷地形が発達したと推察される。つまり、当該地域では、直線的な谷地形は、風化した頁岩のような侵食されやすい地質の境界となる構造線である可能性がある。

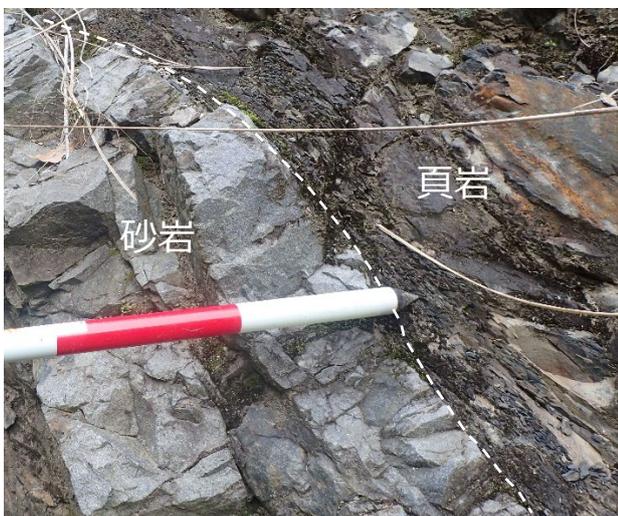
図4 破碎され風化が進んでいる頁岩

7, 9番溪流ではそれぞれ電気伝導度は13 $\text{mS/m}$ 以上で通常の河川の10 $\text{mS/m}$ 程度より大きかった。そのため、対象溪流では地下構造に規制された深い地下水が流出している可能性が高い。また、地質構造は主に砂岩・頁岩の互層で、頁岩は破碎されて風化が進んだ地層であることが分かった。
