## 有田川上流域の砂防堰堤における水叩き部の損傷形状の分類

国立研究開発法人土木研究所 ○山田拓，羽馬一希，三浦光太郎<sup>※1</sup>，石田孝司<sup>※2</sup>

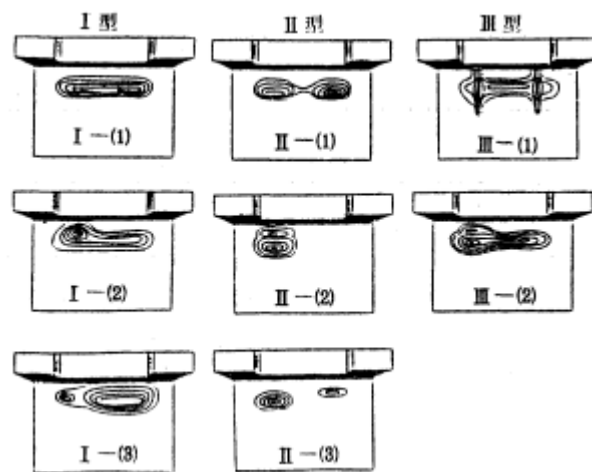
図-2 砂防堰堤の水叩き部摩耗の平面形状 (堀内(1982)<sup>2)</sup>)

水叩きの摩耗痕の平面形状のパターンは図-2に示したI-(1)が11事例、I-(2)が4事例、II-(1)とII-(3)が各1事例確認された。各施設の堤高と摩耗深の関係を摩耗の平面形状パターンごとにプロットしたものを図-4)に示した。最も多かったI-(1)のパターンは本堤の底部から少し離れたところに摩耗が広がる平面形状となっていた。11事例のうち摩耗深が1mを超え基礎部に達しているものが1事例、1m未満で基礎部に達していないものが10事例あった。I-(2)パターンは摩耗の平面形状が本堤の底部に接する所から広がっているものであり、4事例いずれも摩耗深50cm未満で基礎部には達していなかった。堀内(1982)<sup>2)</sup>によると、I-(1)やI-(2)に分類されるI型は、流量が多く、洪水時に水通し断面から越流する場合に形成される。

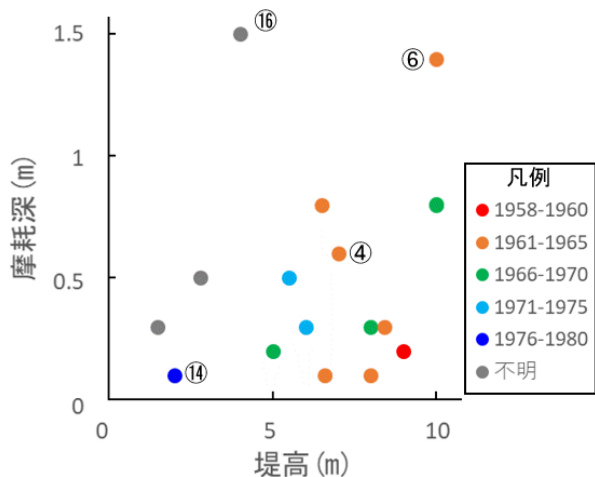
図-3 摩耗の深さ・堤高及び完成年の関係

水叩き部の摩耗深と堤高の関係を図-3に示した。ここでは完成年代ごとに色分けしプロットした。表-1⑯の事例を除き上限を見ると、堤高が高くなるほど摩耗深が深くなる傾向が見られた。堤高が高い施設ほど落差が大きくなり、土砂流出時の衝撃力も大きくなるため、摩耗が進みやすくなると考えられた。堤高が10mに達している堰堤では1mを超え基礎部に達している摩耗が1事例、摩耗深が0.8mのものが2事例あった。

施設の完成年と摩耗深を比較すると、完成年が比較的古い1961年-1965年のもので摩耗深が大きいものが3事例認められ、堤高が10mで摩耗の深さが1.4mに及んだ堰堤(表-1⑥)の完成年は1965年であった。完成年が1979年と最も新しい事例(表-⑭)では、堤高も2mと低いが摩耗も軽微であった。水叩き部の材料はいずれもコンクリートであったが、施工条件の違いなどの影響も推定され、今後他の要因調査も必要である。

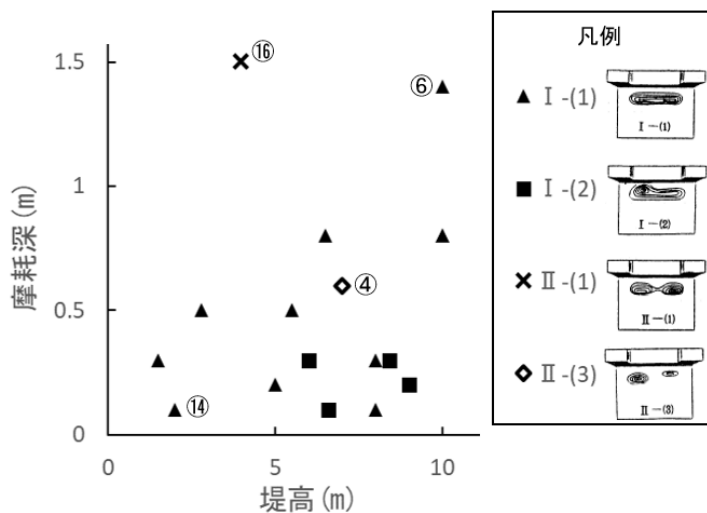
図-4 摩耗のあった施設の堤高・摩耗深・平面形状

II-(1)およびII-(3)は摩耗痕が断続的に形成されているタイプであった。II-(1)に分類された床固工(表-1⑩)は摩耗深が1.5mに達しており、基礎部に至っていた。II-(3)に分類された堰堤(表-1④)の水叩き部摩耗は基礎部には達していなかったものの、摩耗深0.6mであり基礎部に達していなかった事例の中では比較的摩耗深が大きかった。堀内(1982)<sup>2)</sup>では、II-(1)やII-(3)のパターンは施設上流部に土砂が堆積し、植生が進入しているため、水通し全断面から越流しないで、一部分に集中して越流して生じたと推定している。今回、IIに分類された2事例とも上流側に植生が進入していた。植生の侵入により越流部分が一点に集中すると、堤高が低くても、土砂流出時の流速も高まり、水叩き摩耗進行の危険性も高まる可能性がある。伐採などにより上流部の水通し断面を確保することは重要であると考えられる。
