## 土石流発生箇所での応急対策工の損傷事例

国立研究開発法人土木研究所土砂管理研究グループ火山・土石流チーム ○木下篤彦・石田孝司

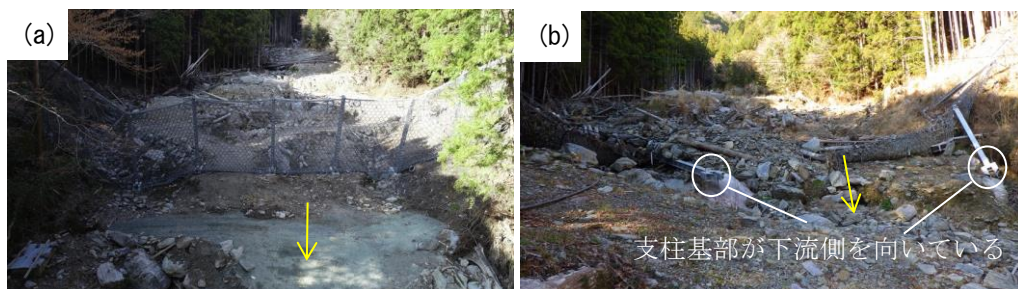
写真-1(a)・(b)に栗ノ木川での損傷前のネット工の様子と土石流によって支柱が倒伏した様子を示す。星野ら<sup>3)</sup>の調査結果では、想定以上の規模の土砂が流出したため、としている。また、堆砂圧と流体力が作用して倒壊した

| | 応急対策工設置契機となった災害 | 対策工 | 損傷・変形等の日時・内容 | 原因 |
|---|---|---|---|---|
| 吉野川水系栗ノ木川支川 | 2018年7月豪雨による土石流 | ネット工 | 2019年7月の豪雨による土石流で支柱の転倒 | 想定を超える流体力でワイヤーロープが外れたため。 |

と分析している。一方で、(b)を見ると、支柱の基礎部が下流側に向いており、堆砂圧の影響は小さく、ほぼ流体力のみで基部が外れて倒壊した可能性が高いと考えられる。

写真-1 栗ノ木川流域におけるネット工の(a)倒壊前(2019年4月2日撮影)、(b)倒壊後(2021年3月25日撮影)の様子。黄矢印は流向を示す。

ネット工では、土石流の規模が想定よりも大きい場合の倒伏や堆砂により川幅が広がり河岸が侵食される事例があった。ブロック積み工は、河床低下や想定を超える土砂流出によるブロックの変形・沈下や流出が見られた。また、流水によって河岸が侵食される事例が多くあるが、ブロック積み工は通常の砂防堰堤と違って、袖部嵌入を行っていないことが多く、少しの河岸侵食ですぐに損傷する可能性が高い。応急対策工設置の際は想定以上の土砂移動や出水が発生しても、ネットの倒壊やブロックの変位・変形および流出、河岸の侵食が発生しにくい対策を講じる必要がある。例えば、ネット工の場合は、ネットを2枚にする、ブロック積み工の場合は、ブロック同士の連結や河床低下防止のための基礎コンクリート設置が挙げられる。また、河岸の侵食対策も重要であり、コンクリート吹き付けやブロック・かご工等の設置が挙げられる。

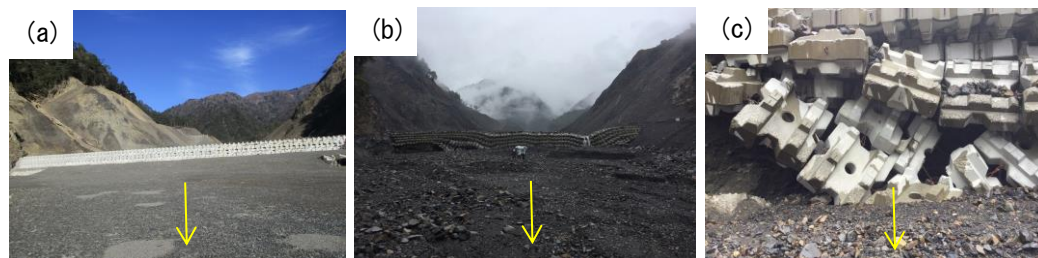
| | 応急対策工設置契機となった災害 | 対策工 | 損傷・変形等の日時・内容 | 原因 |
|---|---|---|---|---|
| 新宮川水系栗平 | 2011年台風第12号による河道閉塞・土砂流出 | ブロック積み工 | 2018年8月の台風による出水での変位・変形 | 溪岸侵食、河床低下が発生したため。 |
| | | ブロック積み工 | 2020年9月の台風による出水での変位・変形 | 河床低下が発生したため。 |

写真-2(a)～(c)に栗平川での損傷前((a))、損傷後((b)・(c))のブロック積み工の様子を示す。(a)では河道横断方向に直線状に積み上げられているブロックが、(b)では、全体的に沈下している様子

写真-2 栗平地区におけるブロック積み工の(a)変形・流出前(2016年1月24日撮影)、(b)変形・流出後(2021年3月31日撮影)、(c) (b)の河床付近拡大写真(2021年3月31日撮影)。黄矢印は流向を示す。

が分かる。(c)のように基礎部周辺を見てみると、変形したブロック周辺の土砂が流出していることが分かる。栗平川の当該箇所周辺は、流水が常時伏流しているが、出水時になると地表まで水位が上がる。そのため、出水時に基礎部やブロックの間を浸透してきた水や越流した水により河床低下や土砂流出が発生し、ブロック積み工が変位・変形したと考えられる。ただし、栗平川に設置されたブロック積み工は連結していたためブロックの流出はなかった。
