## 低コスト機材を用いた砂防施設点検の実施について

日本工営都市空間株式会社 ○中山貴士，望月浩自，末永匡美，中林功貴，柴田翔平

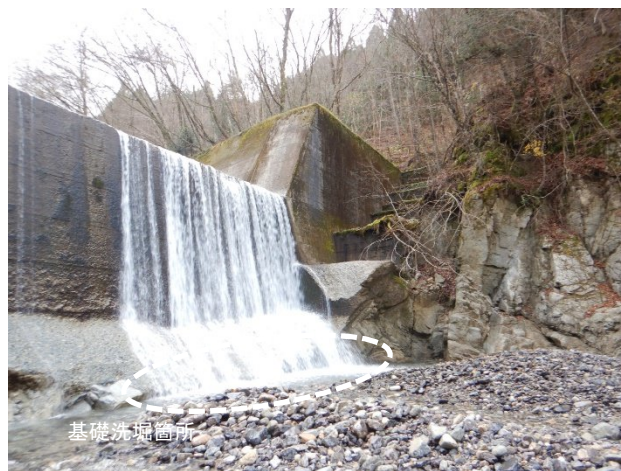
点検を試行した砂防堰堤は、副堰堤で基礎洗堀が懸念されるものの、堰堤直下に1m程度の水深があり、写真-2に示すように、目視では基礎洗堀状況の確認が困難であった。撮影にあたっては、赤白ポールの先端にカメラを設置して水面下に投入し、モニターで確認しながら写真・動画撮影を行った。

写真-2 副堰堤正面（洗堀部）

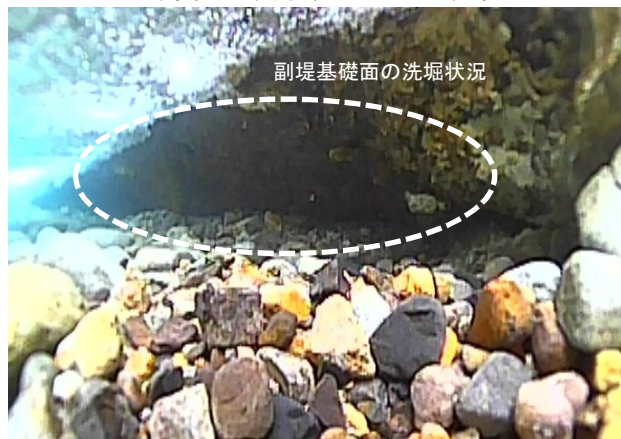
写真-3 基礎部の洗堀状況（水中カメラ画像）

水中カメラによる撮影の結果、写真-3に示すとおり、基礎部の洗堀が副堰の基礎面に達していることが確認された。点検対象とした施設は比較的水深が浅く、堰堤前面まで立ち入ることができたため、撮影も容易であった。常時流量が多く、水深が深い場合や前庭保護工内で水褥池が設定されている場合等、容易に施設内に立ち入れない場合も想定される。今回使用したカメラには20mのケーブルが付属しており、堰堤の水通し天端からカメラを投入して撮影することも可能である。

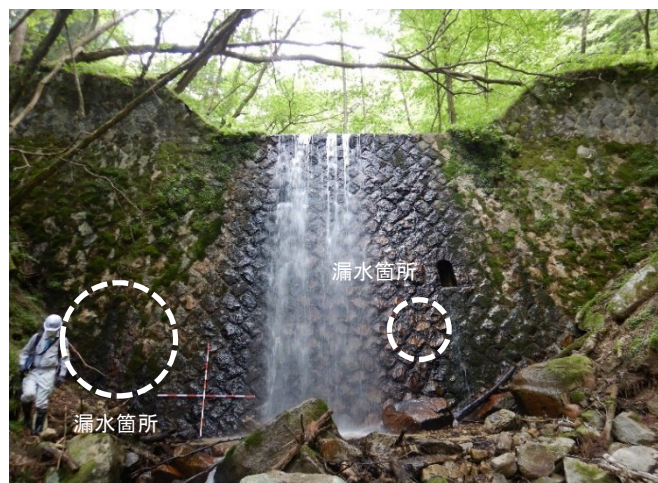
今回対象とした施設は写真-5 に示す石積みの砂防堰堤であり、これまでの点検において、石積みの継ぎ目からの漏水が確認されている。堰堤の正面からサーモグラフィカメラで撮影した画像を写真-6 に示す。水通し天端や水抜き暗渠からの落下水の部分で温度差が確認できる他、通常の撮影写真では判読できないところで、堤体からの漏水箇所を確認することができた。

写真-5 堰堤正面（漏水箇所）

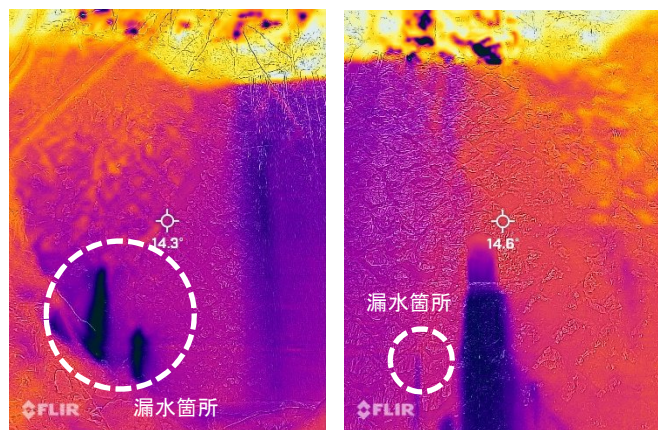
写真-6 サーモグラフィカメラ画像

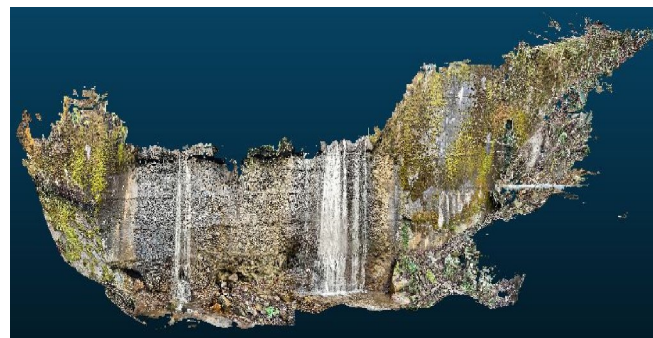
図-2 堰堤正面の点群画像

また、構造物の形状や変状箇所をいろいろな方向から把握し、健全度評価の妥当性を確認するため、図-2 に示すような LiDAR スキャナー搭載のタブレットを用いて構造物の 3D 画像の作成を行った。使用したアプリケーションでは撮影地点から約 5m の高さまでがスキャニングの限界であり、小規模な施設において、方向を変えながら施設形状や変状箇所を確認することができる。
