## トルコ共和国黒海沿岸地域における降雨による崩壊の特性の研究

## ～茶畑はなぜ崩れやすい？～

新潟大学大学院自然科学研究科（現 日本工営株式会社）

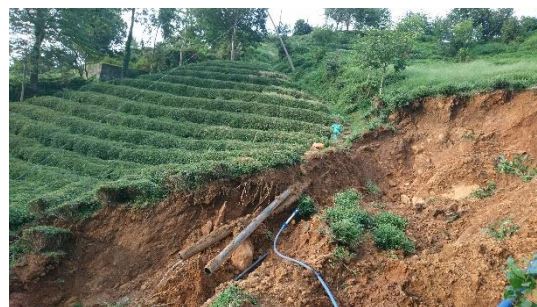
また、Rize 市では急傾斜地における茶畑の開発が急速かつ大規模に進行しており、その過程で茶畑周辺には茶園主の住宅が建設されている。しかし、これらの住宅からの排水を処理する施設は計画的に整備されておらず、図 2 のように崩壊が発生した茶畑の地中に家庭用排水管が埋設されているような事例が確認された。一方、日本で現地調査を行った茶園では、居住地と茶畑の大きく広がるエリアは離れており、茶畑周辺に住宅はなく、家庭用の排水管が通っていることもなかった。

図 2 Rize 市の茶畑の地中に排水管が埋設されている様子（2019/9/9 撮影）

日本と Rize 市の茶畑では、茶業の歴史、茶畑の立地、造成方法、茶畑で発生する崩壊の形態が大きく異なることが分かった。本研究で得られた結果から総合的に考察を行うと、Rize 市では急傾斜な場所にある森林を伐採し、傾斜角度を緩くすることなく茶畑を造成していることが、茶畑で崩壊が多発する要因であると考えられる。さらに、茶畑に家庭用排水管を埋設することは、万が一排水管が破損した場合に、茶畑の外部からの水を地中に供給することになるため、崩壊発生のリスクを上昇させる一因となっている可能性がある。茶畑周辺のインフラ整備を進めることが茶畑での崩壊発生数の低減につながると推測される。

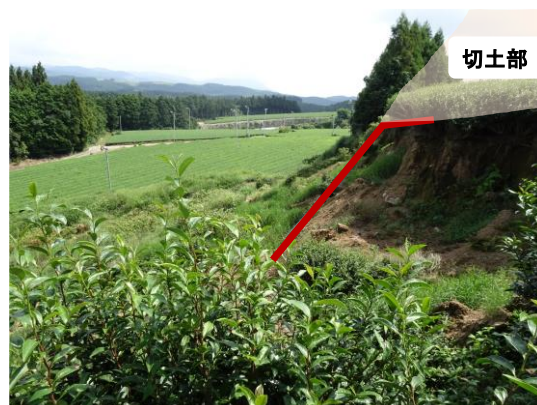
日本では、地形の大きな改造を伴って造成した茶畑における崩壊が 1970 年代から問題になっていた（青野ら，1985）。本研究で訪れた茶園のうち、3 つの茶園で近年の豪雨で崩壊が発生していたが、いずれも切土法面などが不安定化して崩壊が発生したものと考えられる（図 3）。一方、Rize 市では、図 4 に示すように造成の行われていない自然のままの斜面で崩壊が発生していた。このことから、同じ「茶畑での崩壊」であっても、日本では人が造成をした人工斜面、トルコ共和国では急傾斜な自然斜面といった具合に、崩壊の発生場所が異なっていると考えられる。

図 3 日本の茶畑の崩壊（2022/8/23 撮影）

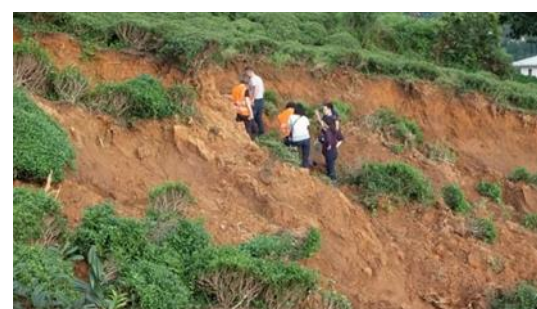
図 4 トルコ共和国の茶畑の崩壊（2019/9/9 撮影）
