## 中津川および清津川における近年の斜面崩壊事例について

北陸地方整備局湯沢砂防事務所：松本 直樹、坂井 等、小野 正博、川邊 三寿帆、谷川 優太<sup>※1</sup> 徳坂 文音  
 アジア航測株式会社：〇山口 悠、船越 和也、屋木 わかな、染谷 哲久、井元 成治  
 (※1 現所属：北陸地方整備局長岡国道事務所)

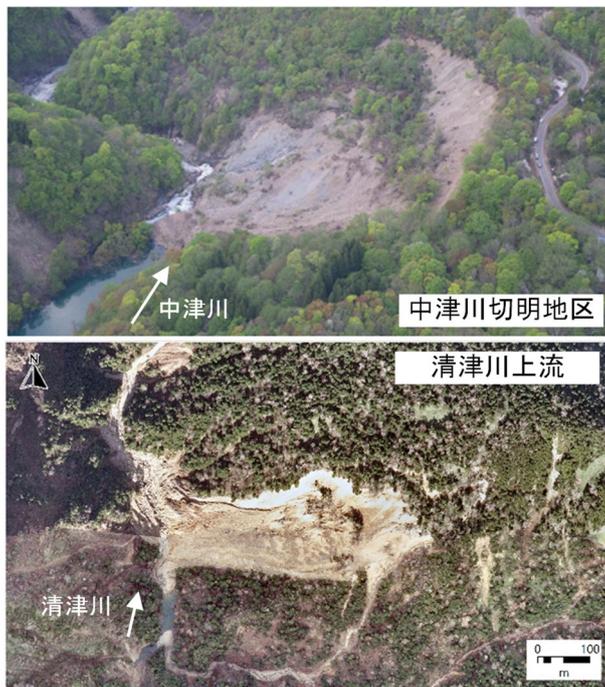
図2 中津川切明地区および清津川上流の崩壊状況

令和4年5月9日、中津川切明地区(長野県栄村)において、河道沿いの斜面で崩壊が発生した(図2上)。また崩壊した土砂の一部は、直下の中津川の河床に堆積した。

平成26年と令和2年の航空レーザ測量成果の差分解析から、清津川上流において比較的規模の大きい崩壊地が確認された(図2下)。また崩壊した土砂の一部は、直下の河床に堆積した。なお、当該期間における最大の連続雨量は380mm(令和元年10月11~15日:国土交通省赤湯観測所)であった。

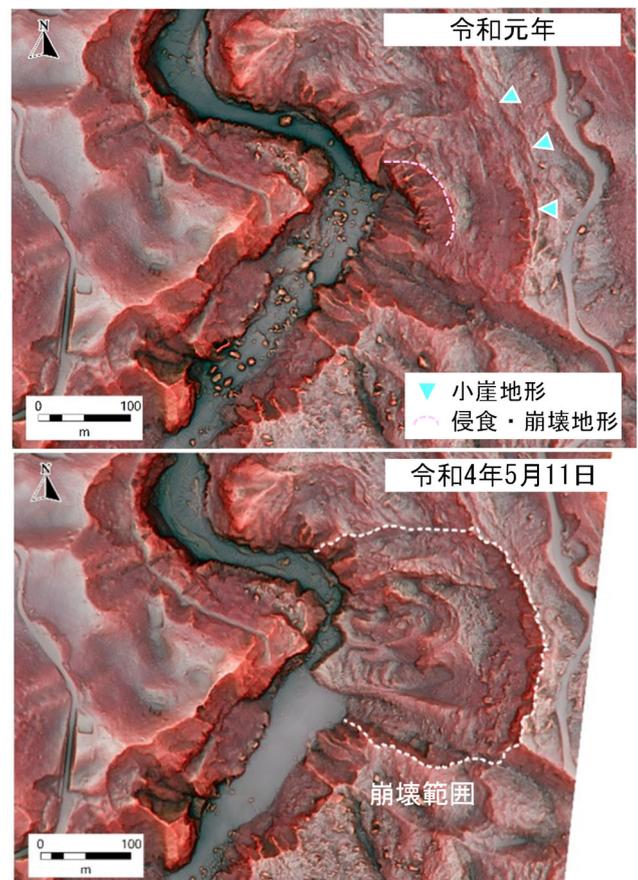
図3 中津川切明地区の崩壊前(上)と崩壊後(下)の詳細地形

崩壊地周辺には地すべり地形が分布しており、今回の崩壊発生箇所は地すべり地形の末端崖に位置していた。また崩壊範囲の上部には小崖地形などの線状地形、下部には崩壊地形が確認された(図3)。この微地形分布は、既往の崩壊事例における微地形の特徴<sup>2)</sup>と類似しており、中津川切明地区の崩壊においても同様の傾向が見られた。

2 時期の赤色立体地図とオルソフォトを比較した結果、崩壊主部の面積は約 5.6 万 m<sup>2</sup> であった。また令和元年と令和 4 年 5 月 11 日の標高差分値から、侵食土砂量が約 21.8 万 m<sup>3</sup>、堆積土砂量が約 20.3 万 m<sup>3</sup> であり、崩壊で発生した土砂は斜面下部および直下の中津川の河道に堆積した。また 5 月 15 日の詳細地形を見ると、崩壊範囲に目立った変動は確認されなかったものの、河道に堆積した土砂の一部は侵食された。これは 5 月 13～14 日の降雨（連続雨量 29mm：国土交通省切明観測所）により流量が増加して堆積土砂が侵食、流下したものと推定された。

また、7 月 10～17 日の断続的な降雨（連続雨量 113mm、最大時間雨量 23mm）が発生した後、8 月 2 日に航空レーザ測量を実施した。崩壊地下方の中津川本川の河道部沿いに侵食が確認されたが、崩壊斜面および周辺に目立った変動は確認されなかった。

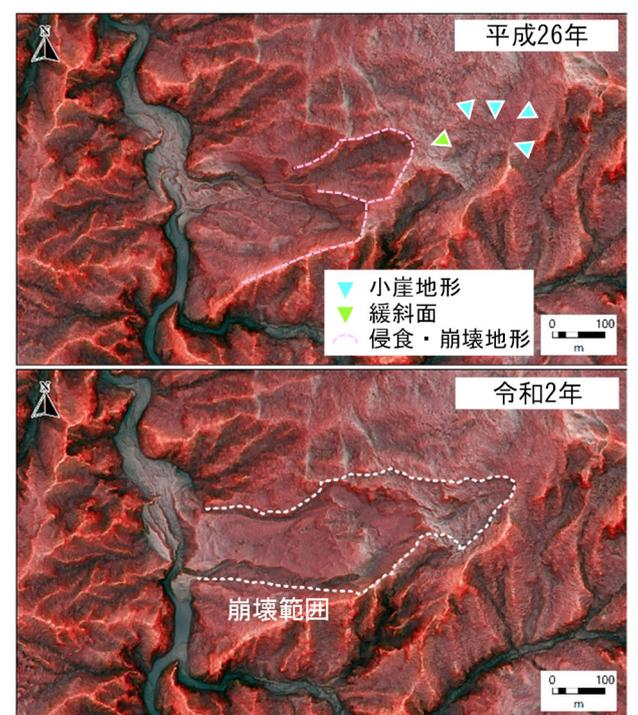
図4 清津川上流の崩壊前(上)と崩壊後(下)の詳細地形

崩壊斜面の周辺における崩壊前の詳細地形を見ると、斜面上部には緩斜面と小崖地形などの線状地形が分布しており、斜面下部には明瞭な崩壊地が確認された（図 4）。そのため、当該箇所は過去にも崩壊が発生した箇所であったと考えられる。この微地形分布は、規模の大きい崩壊の発生に関する微地形の特徴<sup>2)</sup>と類似しており、清津川上流の崩壊においても同様の傾向が見られた。

2 時期の赤色立体地図とオルソフォトを比較した結果、崩壊範囲（斜面上部の滑動範囲含む）の面積は約 8.6 万 m<sup>2</sup> であった（図 4）。また平成 26 年と令和 2 年の標高差分値から侵食土砂量は約 46.4 万 m<sup>3</sup>、堆積土砂量は約 25.0 万 m<sup>3</sup> となり、約 21.4 万 m<sup>3</sup> の土砂が直下の河床へと流出した。

なお令和 4 年 10 月にも航空レーザ測量を実施して差分解析を行った結果、拡大崩壊や堆積土砂の目立った侵食等には見られなかった。令和 2 年から令和 4 年の最大の連続雨量は 170mm であり、令和元年程度の降雨は発生せず、目立った土砂変動は発生しなかった可能性がある。
