流木により橋梁が閉塞されたことにより生じた周辺地盤の侵食

東京農工大学 石川 芳治

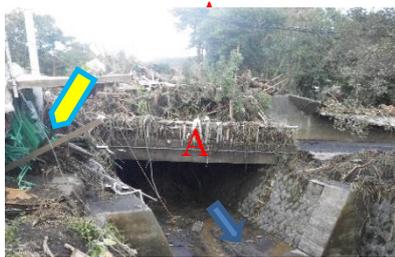
大金沢の下流部に位置する元町地区における流木による橋梁閉塞箇所（A）（図-1）とそこから土石流・流木の氾濫による右岸側の地盤の侵食部（B）を図-2,3に示す。侵食部の長さは約110mで、幅は平均約7m、深さは平均約2m、浸食土砂量は約1,500m³であった。この侵食部に沿って、土砂・流木が流下して下流で元の流路に入り、一部は地盤面を流下して家屋等に被害を与えた。侵食された部分は大半が耕地であり、侵食され易いシルト質の土壌であった。侵食部の地盤の勾配は約3°であった。

図-1 橋梁（A）の流木による閉塞

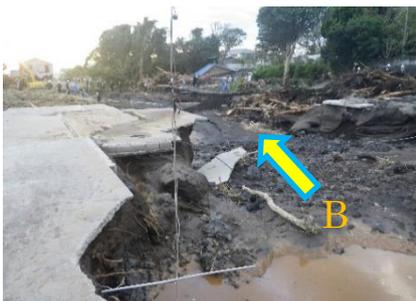
図-2 橋梁（A）の下流右岸地盤の侵食部（B）

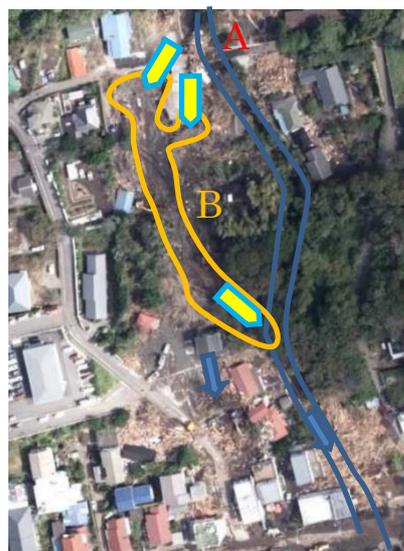
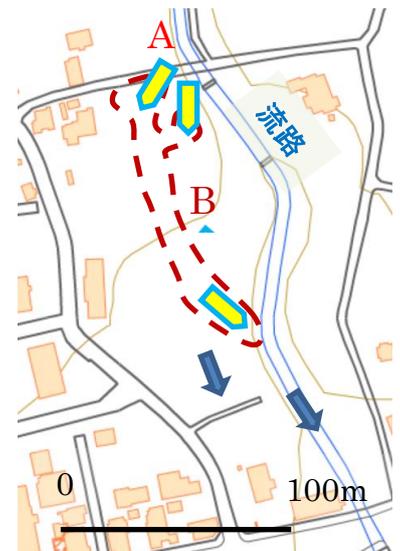
図-3 大金沢下流の流木による橋梁閉塞（A）に起因する右岸地盤の侵食部（B）（国土地理院のHPより、一部加筆）

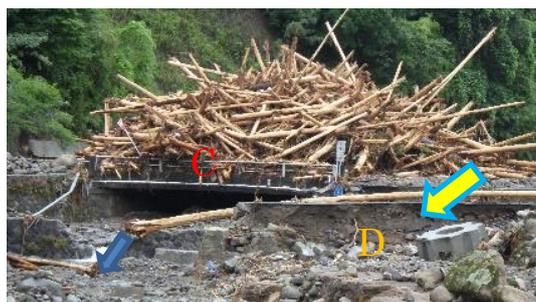
大肥川支川宝珠山川における流木による橋梁閉塞箇所（C）を図-4に、そこから土石流・流木の氾濫による左岸側の地盤の侵食部（D）を図-4,5に示す。侵食部の長さは約20mで、幅は平均約10m、深さは平均約

2m、浸食土砂量は約 400m³であった。上流からの土砂・流木および侵食部からの土砂が元の流路に入り、これらが下流で橋梁を閉塞させて氾濫を発生させ、家屋や田畑に被害を与えた。侵食された部分(D)は大半が耕地(水田)であり、主として砂礫質土であった。侵食部の地盤の勾配は約 2° であった。

図-4 橋梁 (C) の流木による閉塞と左岸下流地盤の侵食部 (D)

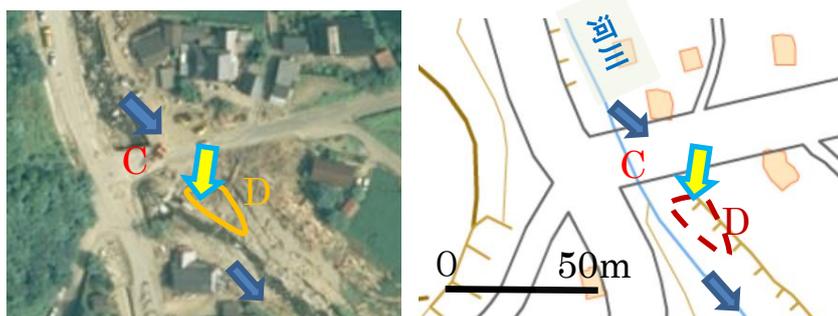
図-5 宝珠山川の流木による橋梁閉塞 (C) に起因する左岸地盤の侵食部 (D) (国土地理院の HP より、一部加筆)

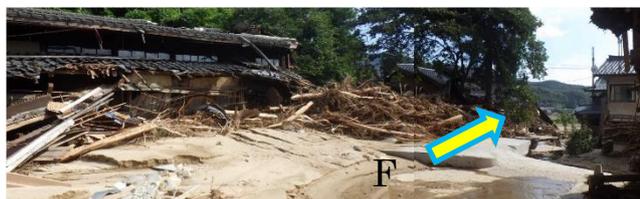
上小岩内地区の流路に架かる複数の橋梁 (E) が流木により閉塞されたことにより一時的に流路内に湛水が生じ、その後、左岸側が決壊して水が流下することにより集落内の地盤が侵食されたと推測される(図-6,-7,-8)。侵食部 (F) の長さは約100mで、幅は平均約5m、深さは平均約2m、浸食土砂量は約1,000m³であり、人家の基礎部も侵食された。侵食部から発生した土砂は上流からの土砂・流木とともに流下し、下流の水路内および水田内に扇状に堆積した。侵食部 (F) の地盤の土質は砂礫で、その勾配は約2°～3°であった。

図-6 左岸側地盤の侵食部 (F)

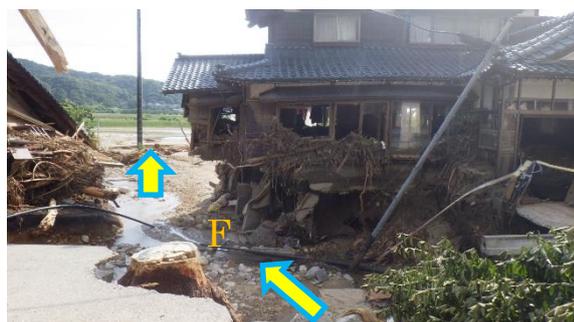
図-7 左岸側の家屋基礎地盤の侵食部 (F)

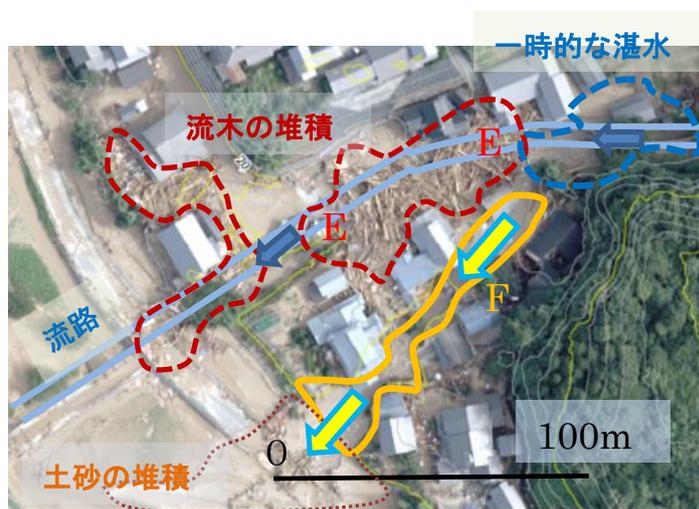
図-8 上小岩内地区の大沢川の下流における流木による橋梁の閉塞に起因する地盤侵食部 (F) (朝日航洋の HP より、一部加筆)
