## 袖部地盤が流出した前入沢第二堰堤におけるインターバルカメラによる 降雨時の土砂移動状況調査及び流出過程の推定

国立研究開発法人土木研究所 ○三浦光太郎<sup>※1</sup>, 山田拓, 羽馬一希, 石田孝司<sup>※2</sup>

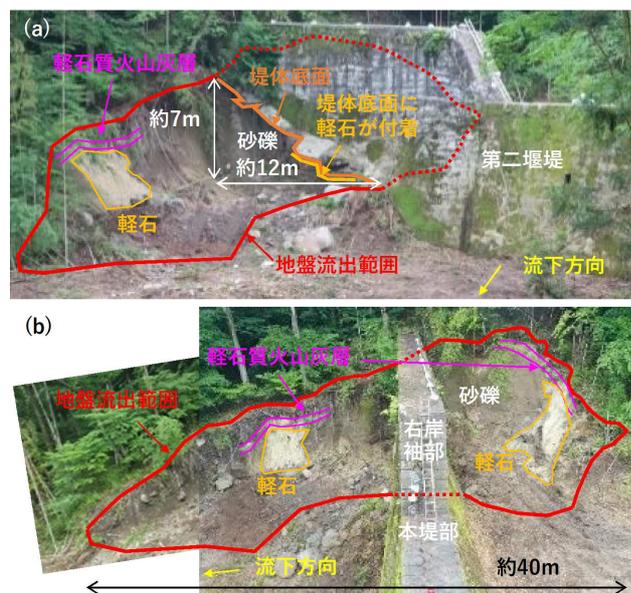
写真1. 第二堰堤右岸の地盤流出状況

第二堰堤は、群馬県北東部に位置する赤城山山頂から西方向へ流下する一級河川沼尾川の支流前入沢に設置されている提高13m、堤長89m、天端幅2mのコンクリート不透過型砂防堰堤である(図1)。流域面積は7.2km<sup>2</sup>、河床勾配1/12.5であり、右岸袖部の地盤は、堤体底面から深さ最大約7m、長さ最大約12m、第二堰堤上流から下流まで約40mの範囲で流出した(写真1a, b)。地盤流出後の斜面は主に未固結の砂礫からなるが、地表付近に粒径1cm程度の軽石からなる白色の軽石質火山灰層を挟む。地盤流出後の斜面に見られる軽石は、流出した地盤から分離した軽石が溜まったものと考えられることから、流出した地盤には軽石質火山灰層が分布していたと推定される。また、第二堰堤右岸の堤体底面に軽石が付着していることから(写真1a)、第二堰堤右岸の袖

部地盤にも軽石質火山灰層が分布していたと考えられる。

砂防施設点検は平成30年4月27日に行われたが、点検時は未満砂であり、常時流水は見られず、地盤流出は確認されなかった。平成30年4月から令和2年3月の降雨は、令和元年10月12日が最も多く、雨量計(図1)で日雨量189mm/日が観測されており、この降雨をきっかけに袖部地盤が流出した可能性が考えられる。

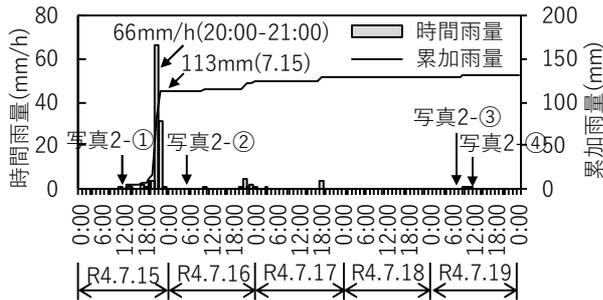
図 3. R4.7.15～19 の時間雨量及び累加雨量

し、1時間間隔で撮影を開始した(図2)。設置後、日雨量113mm/日の降雨が観測された7月15日について(図3)、降雨後の工事法面の土砂移動状況を画像で確認した。ただし、カメラにはフラッシュ機能がないため、撮影は日中に限られた。

令和元年10月12日及び令和4年7月15日は、日雨量100mmを超える降雨が観測されており、降雨状況は概ね同様であったと考えられる。よって、本調査で確認した事象は袖部地盤流出時にも発生したと推測した上で、袖部地盤の流出過程を推定した。

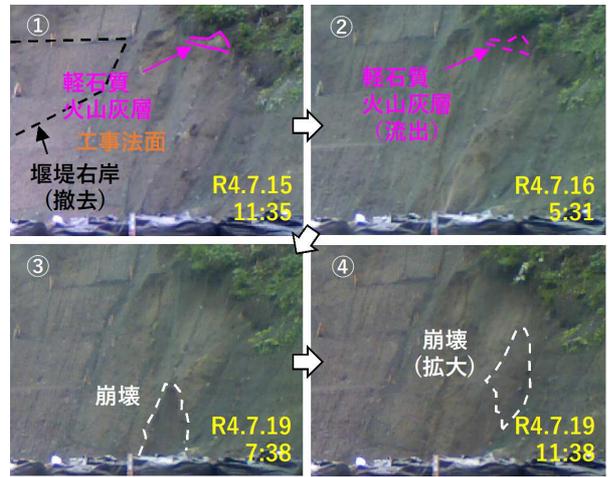
写真 2. 降雨後の工事法面の土砂移動状況

令和4年7月15日11時では軽石質火山灰層が確認されたが(写真2-①)、翌日の7月16日5時では見られなくなった(写真2-②)。また、3日後の7月19日7時で工事法面の一部崩壊(写真2-③)、同日の11時で崩壊の拡大が確認された(写真2-④)。

(1)写真2-①、②より、第二堰堤右岸の地盤に分布する軽石質火山灰層から軽石が流出したと推定した。また、第二堰堤上流の雨水は、水抜き穴から流下する他、地盤に浸透し、第二堰堤右岸の堤体底面に分布する軽石

質火山灰層を経路として第二堰堤右岸下流側へ広がり、軽石と共に第二堰堤右岸下流側から流出したと推定した。

- (2)写真2-③より、袖部地盤下流側では斜面を流下する雨水及び軽石と共に流出する浸透した雨水で地盤が侵食し、不安定化した地盤が崩壊したと推定した。
- (3)写真2-④より、崩壊で脚部を失い、不安定化した地盤が崩壊したと推定した。
- (4)浸透した雨水が供給される第二堰堤右岸上流側に向かって軽石質火山灰層からの軽石の流出、地盤の侵食、崩壊が繰り返され、袖部地盤が流出したと推定した。
