岡山県南西部における歴史的砂防施設の実態調査

岡山大学学術研究院環境生命科学学域 ○樋口輝久

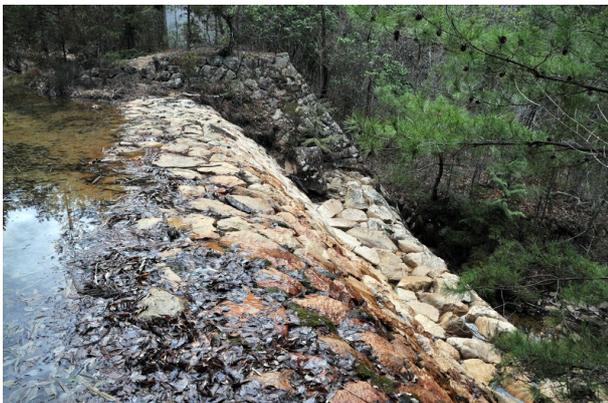
榎谷を含む旧池田村はかつての岡山藩の領地で、藩政時代に砂防工事が実施されたかは定かでないが、明治16(1883)年に岡山県が全国で初めての砂防に関する法律「砂防工施行規則」を定め、砂防工事を実施した地域である⁴⁾。その代表が井風呂谷川で、国登録有形文化財の井風呂谷川砂防三号堰堤(明治33年頃)等が築造された。足谷川では県費補助砂防工事として、早くも明治17年から補助金が交付され、堰堤や谷留工が施工されている⁵⁾。詳細な記録が残されていないため、築造年代は明らかでないが、2段になった石積みの砂防堰堤(H=7m, L=37m)が現存している。石積みの有り様から井風呂谷川砂防三号堰堤と同年代と推測されるが、大きな特徴は左岸側に城郭を思わせる袖石垣がみられることである(写真-1)。この堰堤の下流には、江戸期から明治初期の築造と推測される砂留が2基(H=4m, L=20m, H=3.3m, L=10m)

写真-1 総社市榎谷の袖石垣が特徴的な砂防堰堤

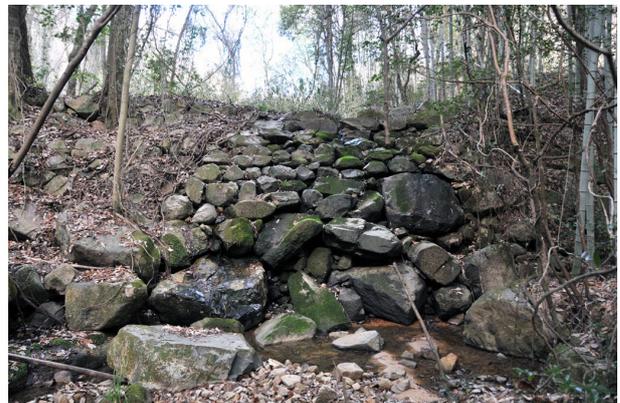
久代も明治16(1883)年から岡山県が直轄で砂防工事を開始した4ヶ所のうちの一つである(他は田地子村、巨勢村)⁶⁾。ハザ谷川は典型的な天井川を成しており、その上流部に砂留が現存している。溪流が集落に入る直前に2×1.1×0.6mの巨石を使用した砂留(H=3m, L=14m)、その上流には1.6×1.6×0.8mの巨石を使用し、取水堰も兼ねた大型の砂留(H=5m, L=30m)(写真-2)、さらに一部が林道の橋台として使用されてしまった砂留(H=1.7m, L=5.8m)、支流には中央部の約4mが崩壊しているが、整形された谷積みで近代の砂防堰堤(H=3m以上, L=10.2m)が確認できた。なお、これらの砂留の前後には、戦後の築造と推測される練積み堰堤やコンクリート堰堤も複数基存在している。

写真-2 総社市久代の巨石砂留

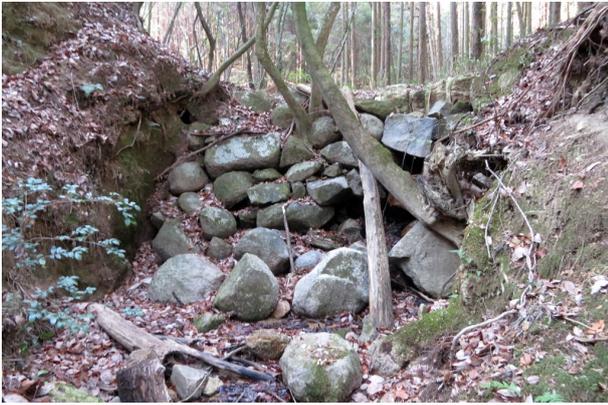
康正元(1455)年に創建された華光寺の境内から約100m入った裏山に、支流も含め400mの区間に11基の砂留が現存している。最も下流にあるのが自然石を一部加工して乱積みした砂留(H=2m, L=4m)(写真-3)、最高は2.0+1.5+2.2mの3段になった砂留(H=5.7m, L=12m)で地形に沿って湾曲している。また中央部に尾根を挟み、二つの溪流の合流点に築造された砂留(H=3.6m, L=13.3m)もあった。溪流一帯は花崗岩質で、近年に発生したと思われる土砂の流出も確認でき、崩壊している砂留も数基ある。築造年代は明らかでない

写真-3 総社市山田の華光寺奥に現存する砂留

が、寺の所有地内であることから、寺を土石流の被害から守るために檀家や信徒によって、寺の創建以降、江戸時代頃に築造されたものであろうか。

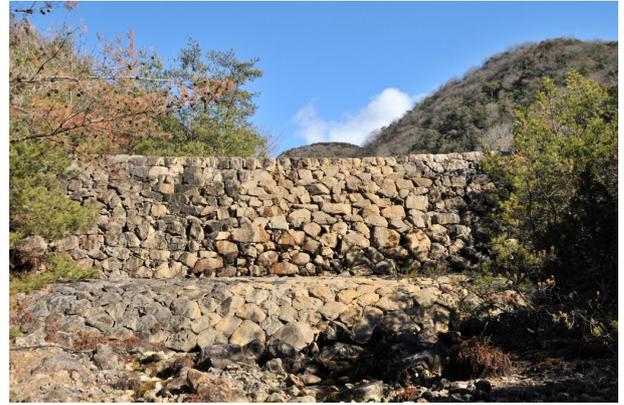
約1kmの区間に、江戸期から明治初期に築造されたと推測される乱積みの砂留が連続して3基（H=2.4m, L=13.4m, H=5m, L=20m, H=7.5m, L=27m）、その上流に2段になった明治期の砂防堰堤（H=7.6m, L=43m）（写真-4）、最上流に一部崩壊している砂留（H=3.5m, L=18m）が確認できた。他にも昭和20年代の練積み堰堤やコンクリート堰堤も多数存在している。これだけ多くの砂防施設が築造された要因として、昭和24(1949)年まで操業していた弥高銅山の存在がある。横谷村の庄屋をつとめていた福武家の文書によれば寛文12(1672)年には銅山で採掘が行われていた。そのズリが流出し、災害が発生していたのであろう。明治初期には毎年のように砂留の修繕費用に関する文書も見られる⁸⁾。

写真-4 矢掛町横谷の2段になった砂防堰堤
