## 令和2年7月出水における流木の流出状況等について

国土交通省北陸地方整備局神通川水系砂防事務所 石井崇, 岡嶋康子, 高嶋啓伍  
(一財) 砂防・地すべり技術センター ○天野祐一朗, 小野寺智久, 宮瀬将之, 蔭山星

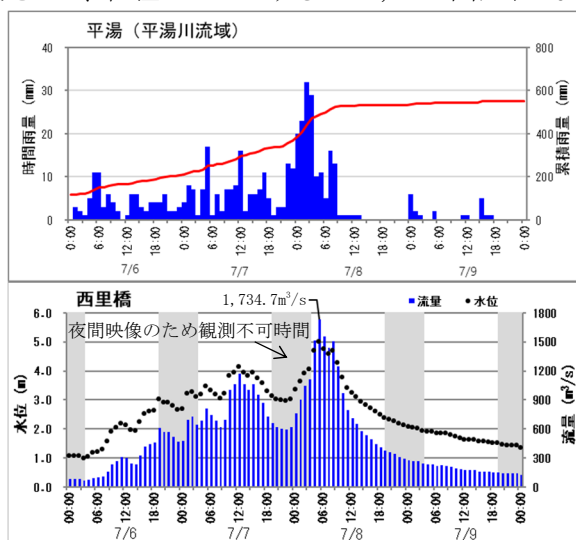
図1 平湯観測所の雨量と西里橋地点の流量

高原川流域では2020年6月11日から断続的な降雨があり、7月6日から雨が強まり、7月8日に30mm/hを超える降雨を観測した。平湯雨量観測所では、8日に最大時間雨量32mm、最大24時間雨量266mm(7日8時～8日8時)を観測した。西里橋流量観測所では1,735 $\text{m}^3/\text{s}$ (8日5時)を観測し、既往最大流量となった。主な土砂と流木の生産源は雨域が集中した蒲田川・平湯川流域と推定され、両河川と高原川(蒲田川・平湯川合流点～西里橋)の本川におけるオルソ画像から判読した植生が流出した面積(約0.33 $\text{km}^2$ )と、単位面積あたりの材積量から算出した発生流木量は6,395 $\text{m}^3$ であった。仮に流木を長さ10m、直径0.15mとすると36,191本相当となる。

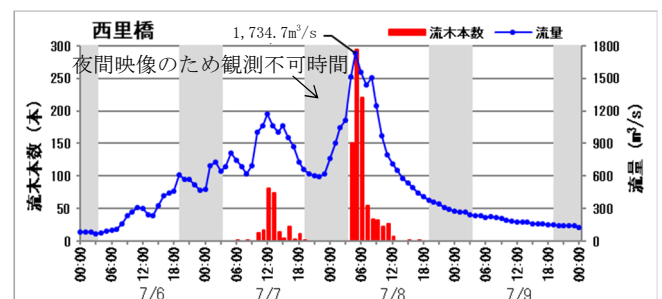
図3 西里橋地点の流量と通過流木量

西里橋 CCTV 映像から、流木の流下本数、流下状況を目視により観測した。観測は7日4時から8日19時まで実施した。7日6時に初めて流木を観測、7日10時から8日12時にかけて連続的に流木流出を観測した。ピーク流量を観測した8日5時は観測期間内で最も多い294本/hが流下し、総流下本数としては1,084本が観測された。

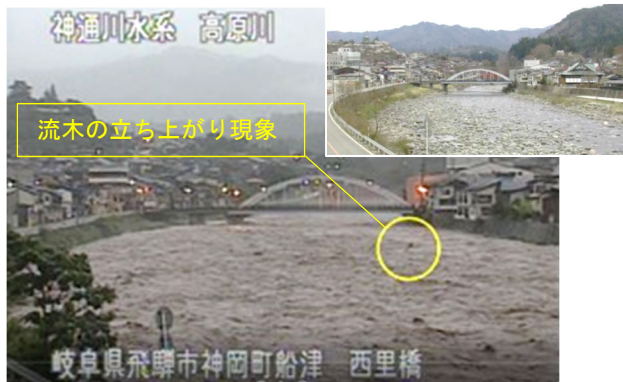
図 4 西里橋地点における流木の流下状況

- 西里橋付近（河幅：約65m、平均河床勾配：1/35）
  - ・流木は主流部を主体に単木で流下する状況やある程度の範囲にまとまって流れる状況が見られた。
  - ・流木の向きは流れに応じて変化し一定ではない。
  - ・波に応じて浮き沈みを繰り返し、突然茶柱のように立ち上がる現象が複数回確認された(図4)。
- 双六川合流（河幅：約65m、平均河床勾配：1/20）
  - ・双六川合流による渦の中に流木が巻き込まれると立ち上がる現象が見られた(図5)。
- 蒲田川・平湯川合流(河幅：約130m、平均河床勾配：1/38)
  - ・流下範囲の砂州上に生えた植生は全て流出し、溪岸部の樹木も溪岸の侵食範囲から流出していた(図6)。

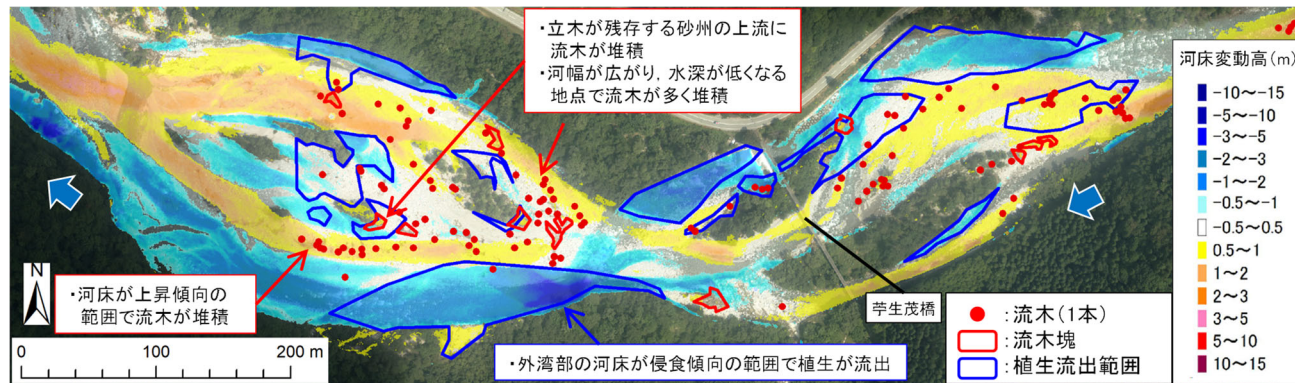
図 7 空中写真判読の例

高原川本川の蒲田川・平湯川合流点から浅井田ダム付近までの区間について、令和 2 年 7 月出水後に撮影された UAV 画像から流木の堆積状況を調査した。流木の堆積傾向としては、出水前後で河床が上昇傾向の範囲や、河幅が広がり水位が低下したと考えられる範囲、残存する立木の上流に流木が多く堆積の様子が見られた(図 7)。また、UAV 画像から堆積した流木の本数を計測し、流木を長さ 10m、直径 0.15m と仮定して堆積量(材積量)を推定した結果、対象区間に堆積した流木の本数は計 529 本、材積量は 93m<sup>3</sup> となった。仮に先に示した発生流木量 6,395m<sup>3</sup> (36,191 本) から流木流出率 (1-堆積率) を試算すると、98.5% となった。堆積流木量の計測範囲よりも発生流木量の計測範囲の方が広いことや、河道内や溪畔林の材積量調査結果が乏しいことにより、流出率が過大に評価されている可能性が考えられるため、観測事例を増やした上で精度向上を図る必要がある。
