## 田辺市上秋津地区における大規模地すべり対策の経緯

京都大学 防災研究所 松浦 純生

応用地質株式会社 ○中山 雅之・池上 忠・古宮 一典

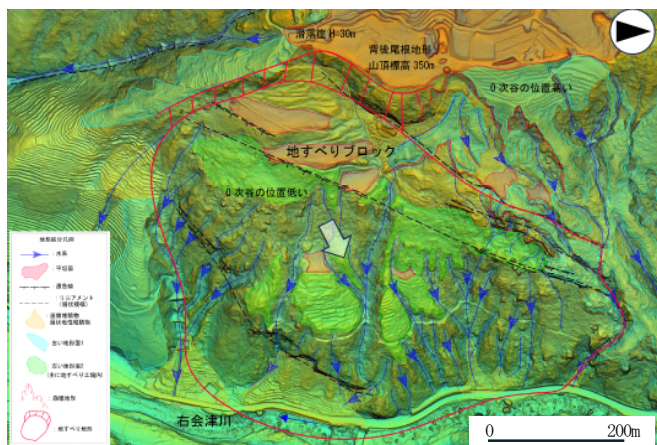
図 2.1 地形判読図

当該地の地形判読図を図1.1に示す。判読結果より尾根直下から河床に達する幅400～500mの大規模な地すべり地形が判読されている。

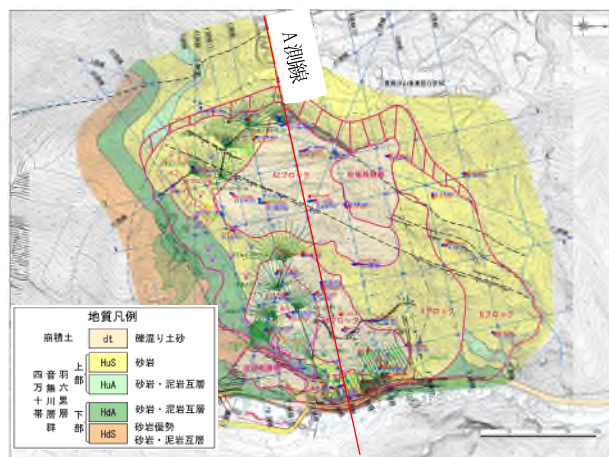
図 2.2 地すべりブロック平面図

上秋津地区の地質構造は、N30～40° W、10～20° で北側に傾斜する。同時すべりブロックの主要なすべり面は、A測線にて流れ盤として分布する羽六累層上部（砂岩）から下部の地層（砂岩・泥岩互層）にそって形成されている。すべり

面の勾配は地層よりも若干大きいことから、地層を切り下がってすべり面が形成されている。図2.2に地すべりブロック平面図を、図2.3にA測線断面図を示す。

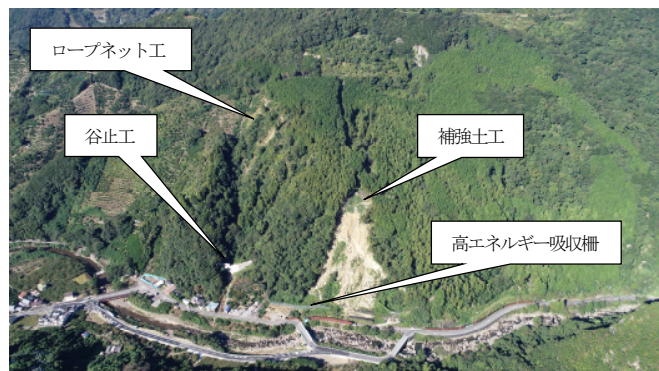
写真 4.1 表層崩壊対策

地すべり頭部付近の表層崩壊対策としては、ロープネット工や高エネルギー吸収柵などが 2011 年より和歌山県により施工されている。また、地すべりブロック南側の溪流直下の人家に対しては、土石流による被害が想定されたことから、2020 年に土石流対応型の治山ダムが林野庁により構築されている。主要地方道に面する表層崩壊対策としては、崩壊直後より応急対策としての大型土のうや鋼製防護柵の設置を行うと共に、高エネルギー吸収柵により道路への影響防止が図られている。崩壊地上方については、拡大崩壊を防止するため、柔構造の補強土工により補強が行われている。

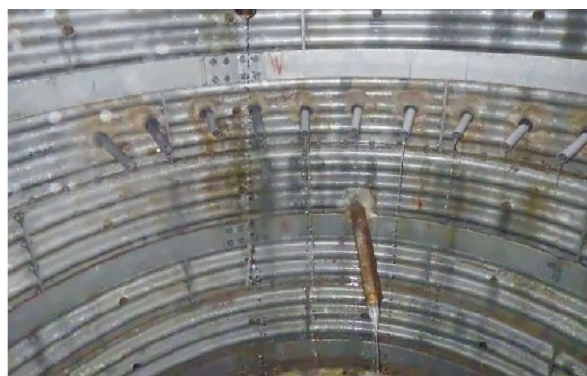
写真 4.2 6号集水施工集水状況

2018 年よりブロック末端の両脇より 2 群のボーリング暗きょ工の施工を進めると共に、2021 年までに地すべりブロック内に 4 基の集水井工が施工されている。4 号集水井工施工後は、地すべりブロック頭部を中心に 5～9 号の集水井工が施工され、効果的な地下水の排除が行われている。これらの集水井工については、より効果的に地下水排除を行うため、す
