# 小岩内ほか地区における崩壊発生と自然回復の経緯

— 令和4年8月新潟県北部豪雨による崩壊・流木発生状況と昭和42年羽越豪雨との比較 —

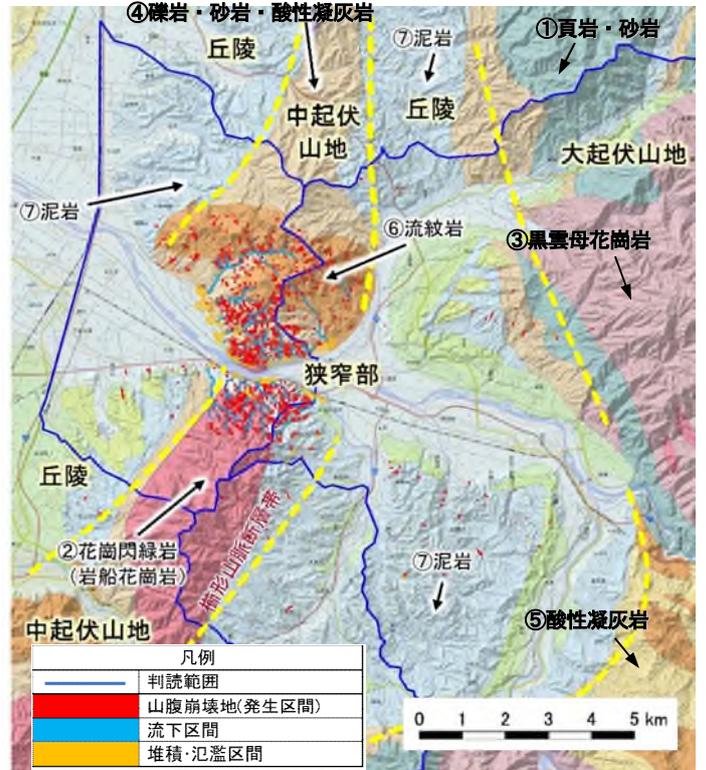
図1 対象地の地形地質図と空中写真判読によるR4 県北豪雨の山地崩壊地分布図

R4 県北豪雨の崩壊地等を地形地質図に重ねた結果(図1)、崩壊地は荒川が楯形山脈を横断する狭窄部周辺において特に集中する。関川盆地の周囲を取り囲む丘陵の斜面にもわずかに認められるが、上流域の大起伏山地にはほとんど認められない。崩壊地の地質は堆積岩類が36.65haと最も広く、花崗岩類、流紋岩が続くが、いずれも狭窄部周辺に分布するものであった(表2)。

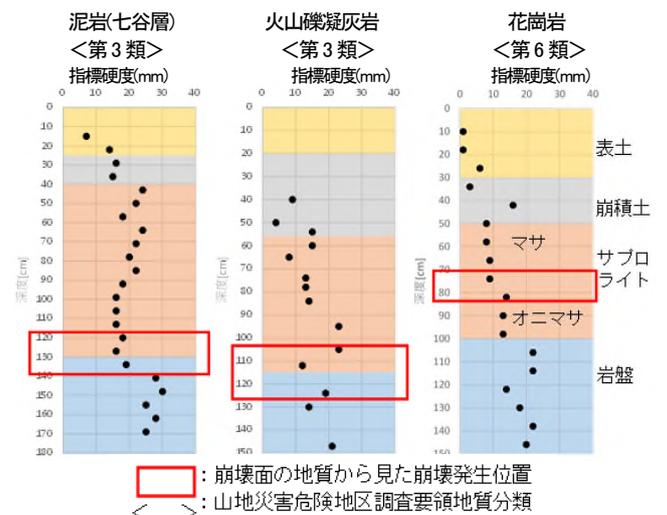
図2 表層地質構造と土壌硬度・崩壊位置の代表例

山腹崩壊地滑落崖での地表面地質構成は図2のとおり、いずれの地質でも地表面から順に表土、崩積土、サブロライト(風化残積土)、岩盤となっていた。崩壊面の深度は70～180cm

であり、堆積岩類・凝灰岩類ではサブロライトと岩盤の境界付近で、花崗岩ではサブロライトの中間層付近(深度方向にマサからオニマサへ漸移する部分)で崩壊が発生していることが特徴として挙げられる。

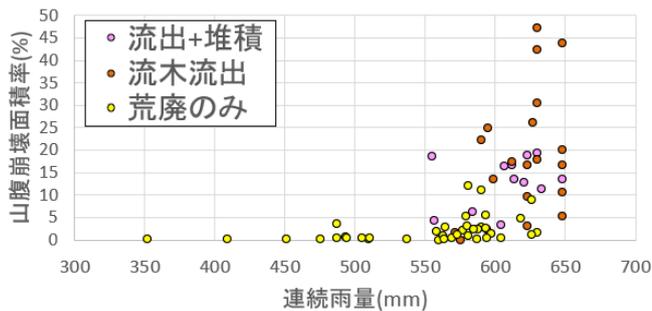
図3 R4 県北豪雨における山腹崩壊面積率と連続雨量

対象地内各溪流の解析雨量による連続雨量と山腹崩壊面積率(流域面積に占める崩壊面積の割合)の関係から、対象地においては連続雨量550mmを超えると山腹崩壊発生が顕著になることが示唆された(図3)。

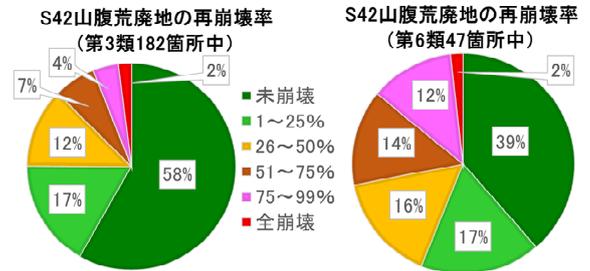
図4 地質分類毎の S42 年羽越豪雨崩壊地の再崩壊率

崩壊率を分析した結果、未崩壊と再崩壊率25%以下の合計は、堆積岩類・凝灰岩類(第3類)では75%、花崗岩類(第6類)で56%(図4)と、花崗岩類での再崩壊がやや多い傾向があった。上述のように花崗岩類では崩壊面が岩盤面よりも浅いサブロライト層中に位置するが、S42 羽越豪雨でも同様の崩壊形態であったと考え、過去に落ち残ったサブロライトが R4 県北豪雨で再崩壊した可能性がある。

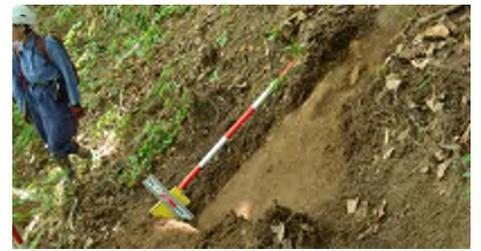
写真1 S42 羽越豪雨の崩壊地の表層

S42 羽越豪雨の崩壊地(その後、未崩壊)において表層観察の結果、表土は2~30cmと薄く、その下に岩盤が接するか、間に厚さ5cm未満の薄いサブロライトを挟んで岩盤に接している状態であった(写真1)。S42 羽越豪雨の崩壊地では表土が発達しておらず土量に乏しく斜面が不安定化しにくいことが、再崩壊の限定的な一因と考えられる。

S42 羽越豪雨の崩壊地に対して航空実播工や筋工等の山腹緑化工が施工され植生は回復しているが、表土の回復・発達には至っていない。表土が未発達な状況は斜面崩壊や土砂流出には寄与するが、樹木の根系が十分に伸長できず倒木・流木化しやすい森林となる恐れもある。このような条件において健全な森林に導く整備を検討実施していく必要がある。
