## 令和5年9月に発生した昭和新山における崩壊の発生場の特性

朝日航洋株式会社 ○齋藤はるか、高貫潤一、藤本拓史  
 北海道大学農学研究院 山田孝  
 株式会社北海道朝日航洋 早乙女真穂、赤星円美

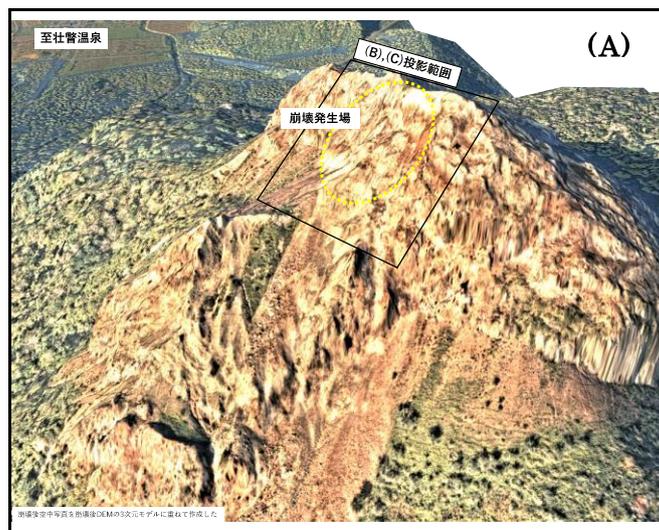
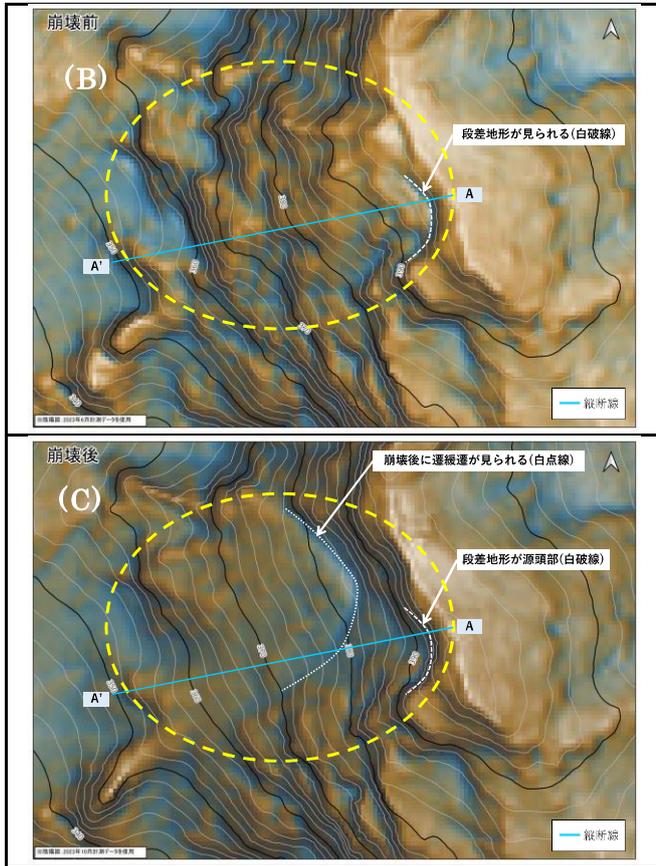
図 2 崩壊発生場の鳥瞰図(3D モデル)(A)、投影した陰陽図(B：崩壊前、C：崩壊後)

崩壊発生場は、縦断図より溶岩ドーム頂上部の標高約397m地点を源頭部として発生した（図2）。

崩壊発生場の平均勾配は49°程度で、凹凸の多い凸地形にて崩壊が発生した。陰陽図及び縦断図から、源頭部には段差地形（図2(B)白破線）が存在しており、崩壊は段差地形以下で発生した。崩壊後の崩壊発生場内に遷緩線が見られた（図2(C)白点線）。

今回発生した崩壊は、源頭部の段差地形から発生したと考えられる。よって、崩壊前に溶岩ドーム本体から切り離されかけていた岩塊が、剥がれ落ちて発生したと推定される。この岩塊は風化した古い溶岩ドームであると考えられ、風化が同程度進行している岩塊と一緒に剥がれ落ち、攪乱状態の崩土が下流の 2 ルートに分かれて流下したと考えられる。

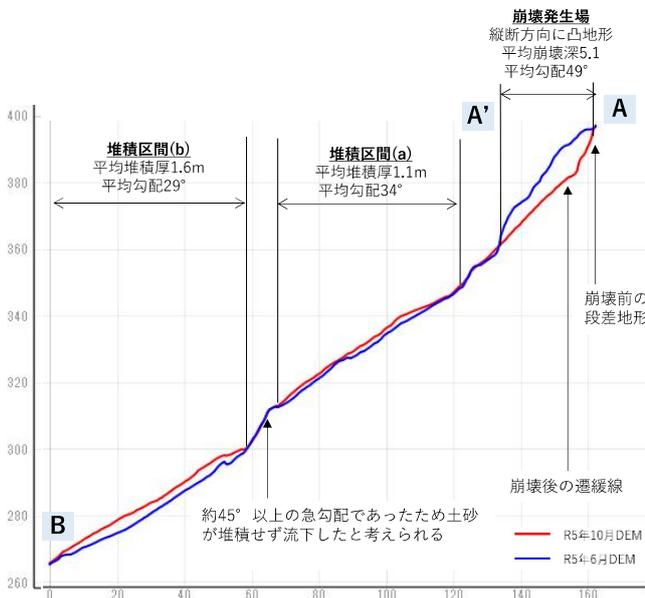
図 3 崩壊地から堆積区間の縦断図(ルート②)

撮影された動画や空中写真、標高差分解析結果から、崩土は斜面下部に位置する尾根部を境に右岸側

(ルート①) と左岸側 (ルート②) に分岐して流下したと考えられた。崩壊源頭部から最下流の堆積区間 (b) の末端までは水平距離で 160m 程度であった。

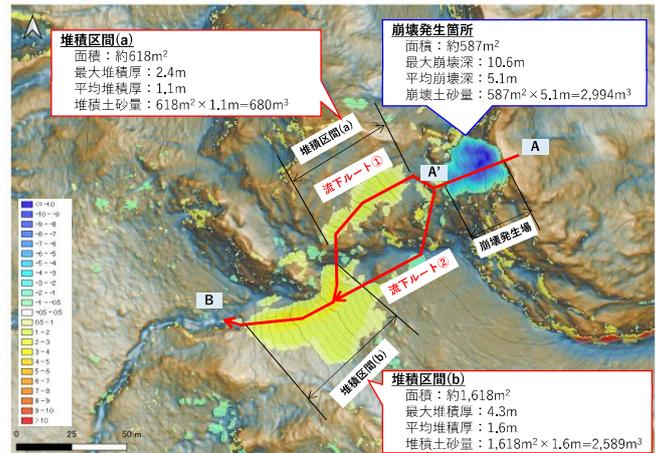
図 4 標高差分解析結果による土砂量算出結果

崩壊の面積は約 587m<sup>2</sup>、最大崩壊深は 10.6m、平均崩壊深は 5.1m であった。崩壊土砂量は、崩壊面積に平均崩壊深を乗じた約 3,000m<sup>3</sup> となった (図 4)。
