UAV 点検の改善手法について

国土交通省東北地方整備局新庄河川事務所 土門弘和（現 北陸地方整備局 能登復興事務所）
株式会社建設技術研究所 ○伊藤巧、片嶋啓介、清野真義、有吉桜

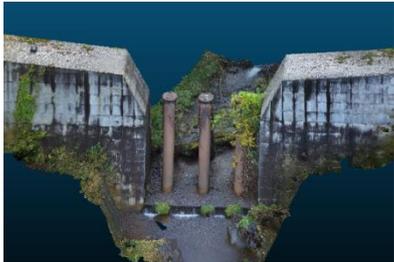
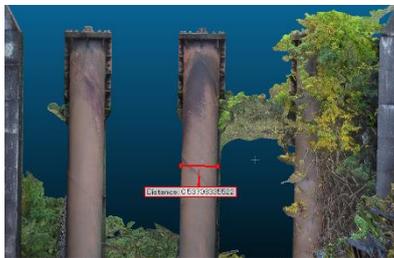
表-2 Visual SLAM 機による 3D モデル

この機体は上下6つのナビゲーションカメラによって常時機体の360°周囲を確認し、障害物を自動で回避する自律飛行が可能である。この機体によって、支障木を回避しつつ施設に近接した空撮が可能となり高精細な写真を得た。また、取得した写真から SfM 解析を実施し、データ処理による植生除去を行って、植生下の施設状況を把握した(表-2 参照)。3D モデルを構築することで数 cm の誤差があるものの定量的な計測が可能となる。

3D モデルの定量的な計測例 鋼管径 0.6m モデル 0.54m

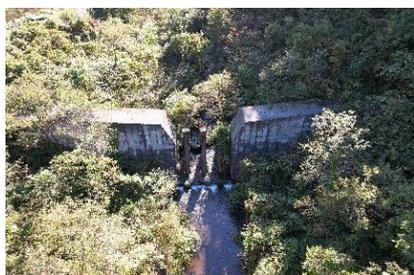
図-1 植生被覆による視認が困難な施設

砂防施設周辺の植生繁茂で、図-1 に示すとおり UAV によって上空から撮影した際に袖部等の変状を把握することが困難である。

このような施設に対して支障木の伐採も考えられるが、渓床までのアクセスが困難な場合の道路整備や支障木の搬出費用等に多大な費用がかかることもある。そこで、支障木を避けつつ機動性の高い技術を要した図-2 に示す Visual SLAM を搭載した機体を活用した実証試験を行った。

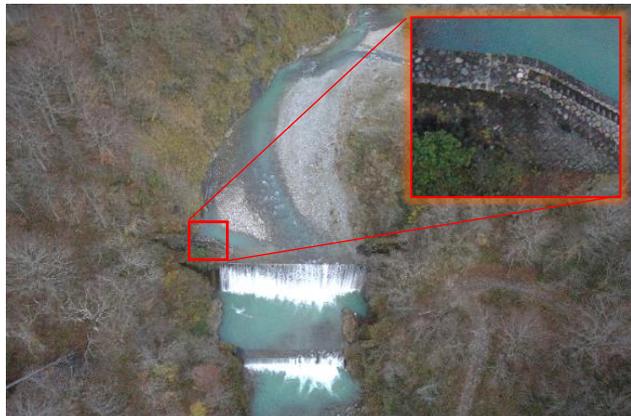
図-5 実証試験により UAV が撮影した映像の例

この技術を活用して UAV の離発着点から約 3.5km 地点の砂防堰堤までコントロールできる状態を保ったまま 10 分程度の時間で到達できた。また、図-5 のような写真(本沢第 1 砂防堰堤)を撮影することが、飛行ルート下の全堰堤で実施できた。取得写真から、本沢第 1 砂防堰堤(玉石コンクリート造)の石材の大きさまで確認することができた。ここから、出水による大きな変状(土石流による堰体欠損)が発生した場合は、変状の把握が可能なことや、河床状況も UAV で連続的に概況が把握できることを確認した。
