## CIM モデルを活用した UAV 砂防施設点検の効率化

国土交通省 九州地方整備局 阿蘇砂防事務所 梶原慎一、河上眞広、宮崎仁※<sup>1</sup>、笹川優希  
 アジア航測株式会社 岡野和行、鳥田英司、佐藤厚慈、菊地瑛彦  
 ※<sup>1</sup> 現：北陸地方整備局 能登復興事務所

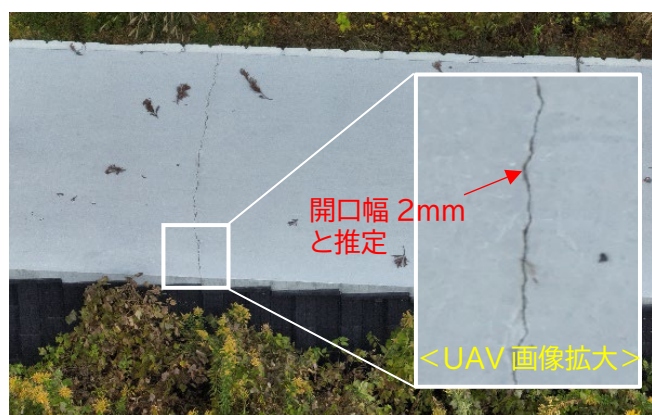
図 5 UAVで確認した損傷例(ひび割れ)

対象地域の砂防施設は竣工後 5 年以内の施設がほとんどのため大きな損傷による確認はなかった。損傷とした位置は、画像寸法から概ね把握が可能であった。開口幅は、三次元スケールの画素数から推定した画素寸を元に推定した。併せてクラックスケールを設置し、視認性の確認も行った。結果として、損傷自体の有無や規模について、概ね把握できたことを確認した（図 5）。また、クラックスケールの視認性も設定した地上解像度と整合する結果となった（図 6）。
