## 川辺川流域における UAV 自律飛行による砂防施設点検の試行（その 2）

国土交通省 九州地方整備局 川辺川ダム砂防事務所 中村 良一<sup>※1</sup>, 須田木 諭<sup>※2</sup>  
日本工営株式会社 ○大屋 俊祐, 田方 智, 水谷 佑

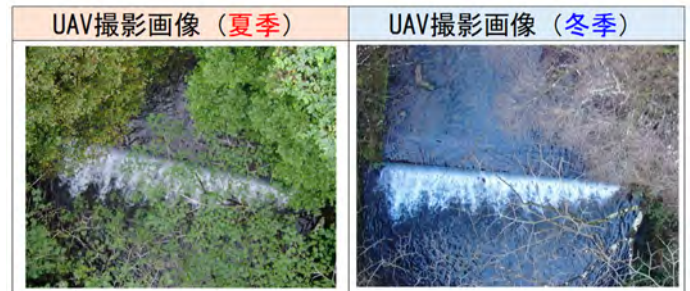
図3 夏季と冬季におけるUAV撮影画像の比較

樹木上空から自律飛行による撮影を行った Matrice 300 RTKによる点検では2時間5分と、目視点検で3時間9分を要する実態と比較して、大幅な点検時間短縮となった。また、夏季と冬季の2時期にUAVによる撮影を行いUAV画像の比較を行った。図3に示すように夏季と比較して冬季の方が樹木繁茂が少なく、より詳細に施設を撮影することが可能なため、点検の実施時期は冬季とすることが望ましいと考えられる。

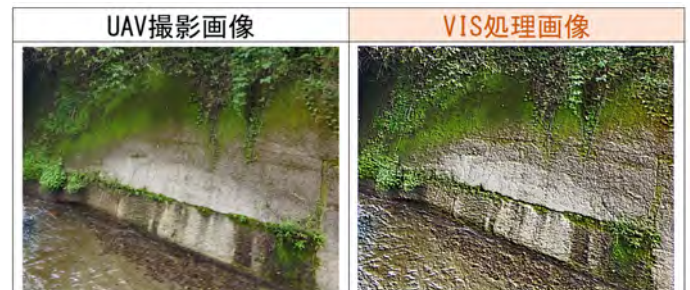
図4 ひび割れに対するVIS処理

UAVにより撮影したひび割れにVIS処理を適用した結果を図4に示す。ひび割れに対して、VIS処理を適用することで、視認性が向上し、通常のUAV撮影画像と比較して明瞭にひび割れの区別が可能となった。

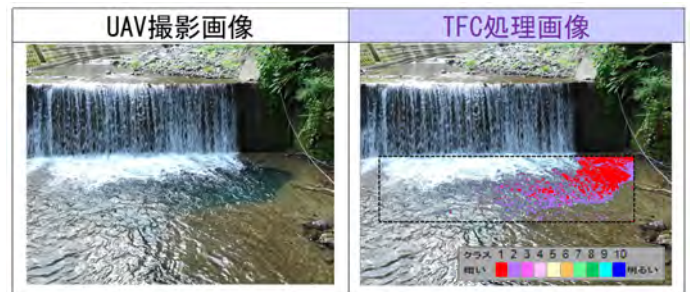
図5 洗堀に対するTFC処理

UAVにより撮影した洗堀 (床固工基礎) にTFC処理を適用した結果を図5に示す。床固工基礎の洗堀に対して、TFC処理を適用することで、周囲と比較して比較的明るさのクラスが暗くなっている洗堀であれば、変状箇所の抽出が可能となることが示された。
