既設砂防堰堤の健全度調査と補修予備設計事例

岩手県沿岸広域振興局 住田整備事務所 小林秀人, 中村枝里子  
国土防災技術株式会社 佐藤達也, 大坪俊介, 金子秀人, 森千夏, ○菊地雅哉

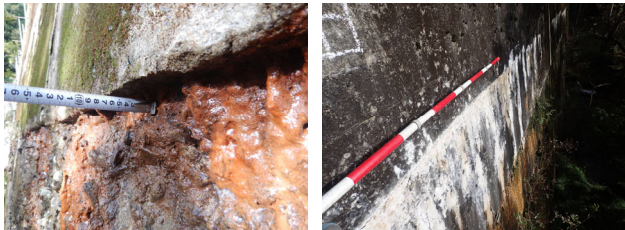
砂防堰堤下流壁面のクライミング調査を含む、堤体外観調査を実施したところ、砂防堰堤の水平打継目付近を中心にコンクリートの剥落、漏水および遊離石灰等が確認された。また、天端付近においてもコンクリートの破損が認められ、骨材の一部が露出していた。

写真 2 コンクリートの剥離・漏水，遊離石灰

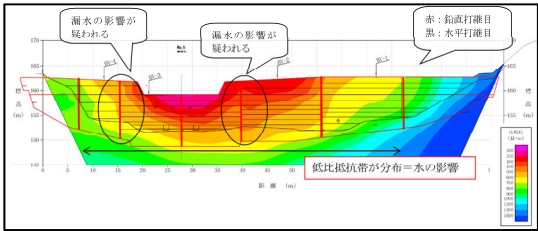
図 1 比抵抗二次元探査結果（鉛直打継目追記）

調査の結果、水通し部や漏水が疑われる鉛直打継目の位置にて、低比抵抗帯が確認され含水率が高いと考えられる。

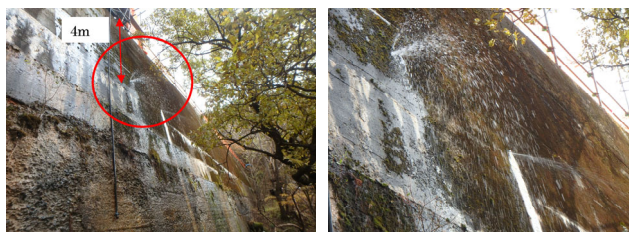
調査の結果、1～5m の堤体上部で 35～138Lu となり、亀裂や打継目からの漏水の可能性が高い結果となった。また、試験中には堤体上部から漏水が確認された。

写真 3 試験中に確認された漏水

①水平打継目からの漏水：岩盤透水試験時に打継目から広範囲に漏水が発生した。これは堤体が打設面ごとに分離しており一体化していない可能性が示唆される。②

- ①下流腹付工：下流側に 1.1m 増厚で安定条件を満足
- ②グラウト注入工：水平打継目からの止水対策

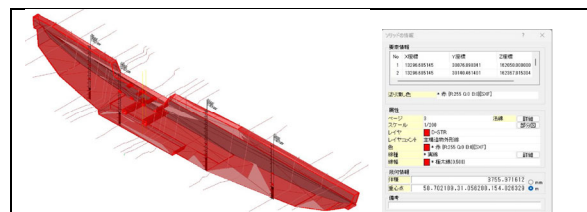
図 2 城内堰堤 3D モデル

安定計算の結果、現況断面では、④転倒、地盤反力の安定条件を満たしておらず、堤体の安全性を確保するための対策検討が必要となった。

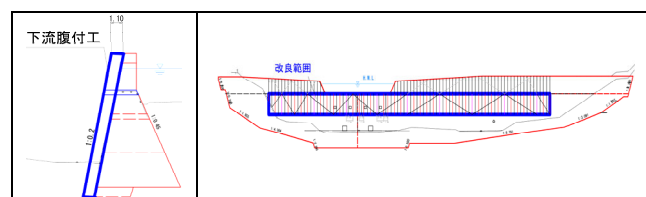
図 3 対策検討図（左：下流腹付工、右：グラウト注入範囲）
