## 山地災害現場の見える化—BIM/CIM とリアリティキャプチャーの融合—

| 大日本ダイヤコンサルタント株式会社 | ○伊東 陽希 |

### 1. はじめに

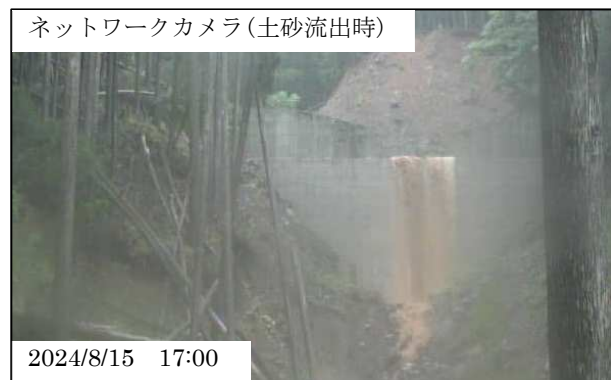
図2 台風7号時の土砂流出状況

調査地は図1に示すように、溪流沿いに地すべり地が2箇所（溪流を挟んで南側がAブロック、北側がBブロック）が確認され、溪流沿いの地すべり土塊末端部は常に侵食され崖面を形成し不安定化している場所である。平成30年7月豪雨時に道路まで土砂が流出し、その後の調査で地すべりの活動が活発化している地すべり土塊（Aブロックで幅50m、長さ100m、Bブロックで幅70m、長さ150m程度）である。地すべり頭部には高さ1m程度の崖面が認められている<sup>1)</sup>。また、令和5年台風7号の影響により調査地付近ではまとまった降雨（209mm/日：桑垣観測所<sup>2)</sup>）が観測されており、調査地に設置されているネットワークカメラ（設置箇所は図2参照）では土砂流が治山ダムを越流している状況が確認されている。本報告では図1に示す治山ダム背面の堆積状況に着目して点検した結果について報告する。

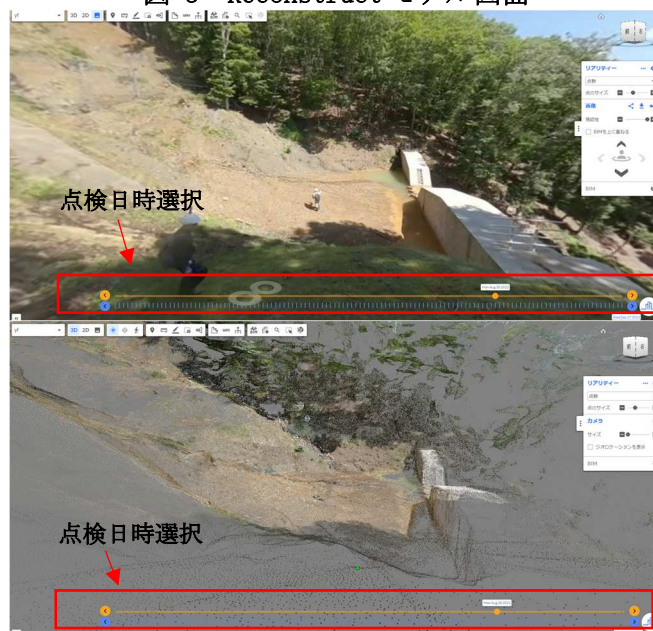
図4 2023/7/2点検時の状況(上写真、下点群)

システムで作成したモデルを図3に示す。モデルでは360°カメラによる動画撮影で取得した点群データと実測平面図を統合しており、構造物の位置と点検ルートを視覚的に把握することができる。また、点検ルート上の任意の地点を選択すると図4上や図5上に示すように任意の地点の360度画像を確認することができる。閲覧はweb上で行えるため、ネットワーク環境が整っていればどこでも点検時の現地状況確認や任意箇所の距離計測や断面作成などをおこなうことができる。さらに、図4の赤枠で示す箇所点検日時を選択することから、任意箇所における経時変化が確認でき、侵食や堆積の過程を容易に把握することができる。図4は台風7号前の点検時の情報(2023年7月)で、図5は台風7号後の点検時の情報(2023年12月)である。両者を比較すると台風7号通過前後で治山ダムが溪流からの土砂で満砂となっていることが画像および点群で確認できる。点群で確認できることから、2時期の地形変化をヒートマップで表現することも可能である。
