## 兵庫県箇所別土砂災害危険度予測システムの活用に向けた取り組み ー令和5年台風第7号による兵庫県北部地域の土砂災害箇所とシステム判定の検証ー

兵庫県土木部砂防課 肥田憲明, 藤井健司, 清水真希  
一般財団法人建設工学研究所○鏡原聖史, 沖村 孝, 窪田安打, 笠原拓造  
神戸市立工業高等専門学校 鳥居宜之

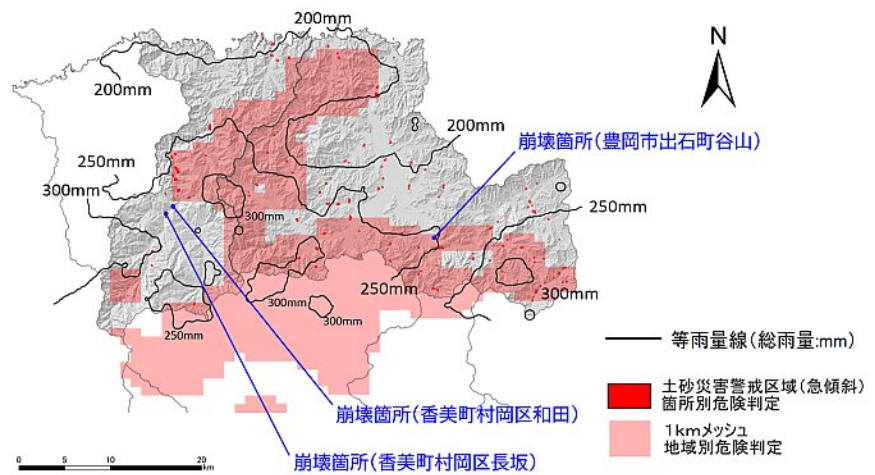
図 3 土砂災害警戒区域内の崩壊箇所とシステム判定結果

台風第7号における地域別土砂災害危険度システムと本システムにおける土砂災害警戒区域（急傾斜地の崩壊）（以降、警戒区域と呼ぶ）の判定数の比較を表1に示した。この表から地域別では508箇所、本システムでは107箇所が危険判定となっており、本システムの方が危険箇所をより絞り込んでいることがわかる。次に警戒区域内で崩壊の報告があった箇所は、3箇所であった（図3参照）。この図に示すように、地域別土砂災害では危険判定がなされていない箇所において、崩壊が発生している（なお、全県におけるCLの見直し検討を行い、新CLの場合は危険判定されることを確認している）。

警戒区域で崩壊が発生した箇所は、図3に示すとおり、豊岡市で1箇所、香美町では2箇所であり、本システムでは、1箇所捕捉（システムで崩壊を予測）、2箇所見逃（システムで非崩壊を予測）であった。

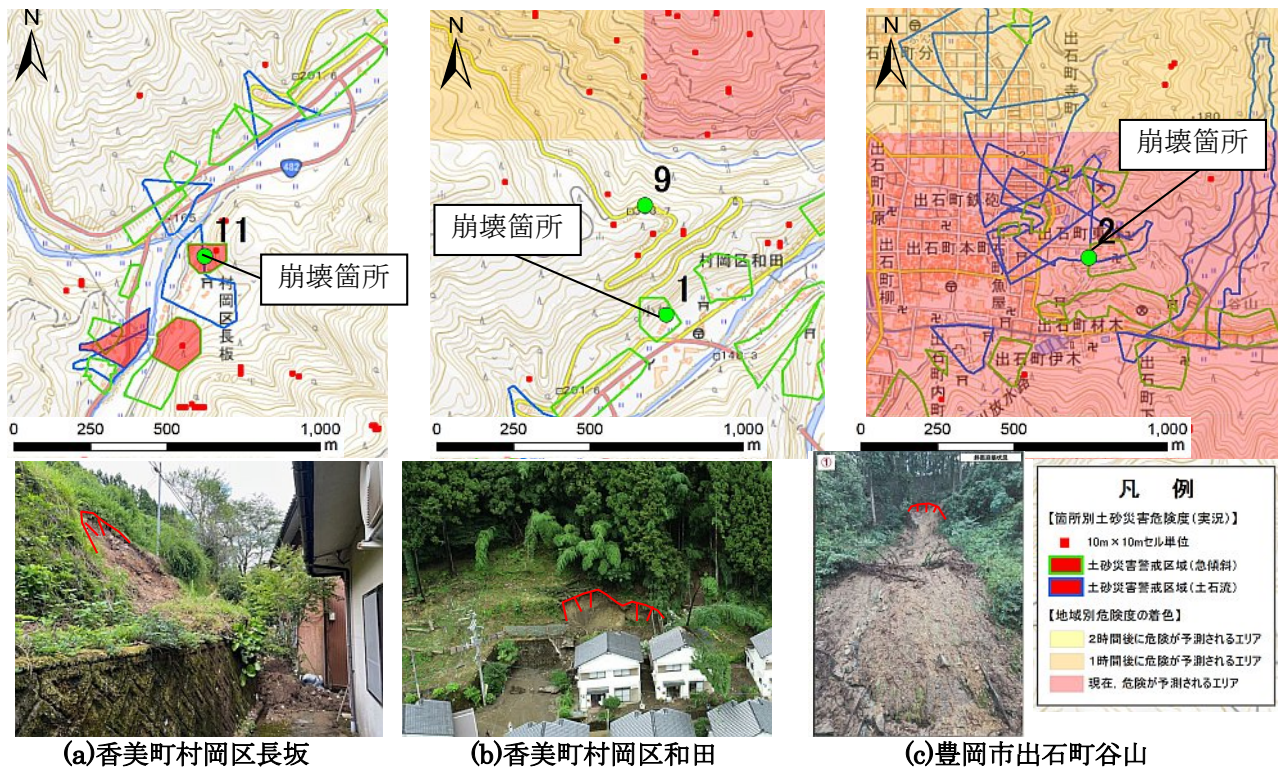
図 4 崩壊箇所とシステム判定結果および崩壊状況（写真は市町提供）

現地の状況を確認するために、土砂災害発生箇所の調査を行った。捕捉箇所は、香美町長坂地区で、崩壊した箇所は、擁壁上部の人工改変された可能性のあるがけで、幅 3m の小規模な崩落であった（図 4(a)参照）。つぎに、見逃し箇所となった香美町村岡区和田は、人家裏のブロック積擁壁と一緒に崩壊しており、擁壁背後の盛土された可能性のある箇所の崩壊であった（図 4(b)参照）。もう一つの見逃し箇所である豊岡市出石町谷山は、斜面にある山道の縦断勾配が凹地形となる箇所から山道路肩部に表流水が集中して、幅 13.5m、深さ 1m で崩壊したものであった

（図 4(c)参照）。この調査から、今回の崩壊箇所は、すべて人工改変地の影響を受けた可能性のある箇所で、本システムが自然斜面の表層崩壊の予測を行っているため、予測困難な崩壊であったと言える。

台風第 7 号の降雨によるシステム判定の結果について確認を行い、地域別と比較して箇所別の方が、より危険箇所の絞り込みができていたことを確認した。また、警戒区域で崩壊が発生した箇所は、いずれも人工改変地の影響を強く受けた可能性のある箇所であり、本システムが自然斜面の表層崩壊を対象としているため予測が難しい場所であった。今後、本システムで予測が難しいことを伝えるようなシステム表示画面の検討を進める必要がある。また、空振りした警戒区域についても、現地確認を行った結果、過去の崩壊跡地や土層深さがモデルと現場で整合していない事例が多い結果を得ている。今後は、シミュレーション降雨などを用いて、警戒区域内で判定されるセルをあらかじめ抽出しておき、基礎調査時に土検棒などを用いた土層深の調査を行うことで、警戒区域のシステム判定の精度の向上が図られる可能性がある。
