## 坂町小屋浦地区で発生した土砂・洪水氾濫と建築物の変化

中日本航空株式会社 ○小出哲也, 小野貴稔, 中村勇貴

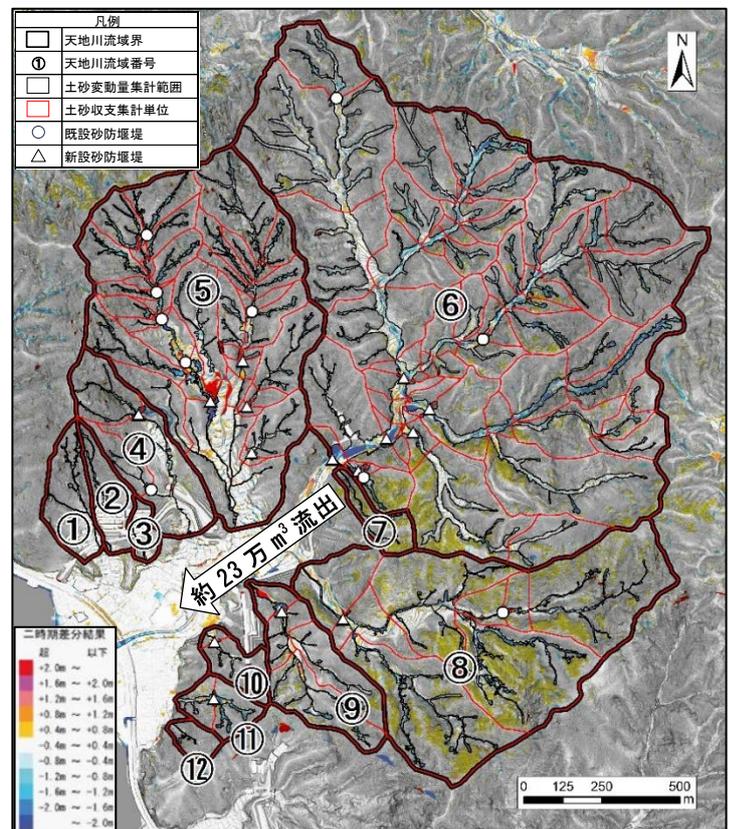
図 2 LP 成果による標高差解析図  
（令和 4 年度－平成 26 年度）

令和 4 年度と平成 26 年度の標高差解析図（差分期間：8 年間）を図 2 に示す。同図は各メッシュの標高差分値を各値に応じて色分けし、色と濃淡で侵食・堆積を視覚的に表現した図である。

同図から、天地川流域は全体的に侵食傾向であること、明瞭な堆積傾向は砂防堰堤の堆砂域に限られる（砂防えん堤の多くは「満砂」している）ことなどを確認した。

天地川流域では、平成 30 年 7 月 6 日の午後から上空に線状降水帯が形成された。これに伴い、土壌内の水量が一様に増加し崩壊等が誘発されたため、谷密度が高く流域面積が大きい流域で多くの土砂移動が発生したものと考えられる。特に、流出土砂量が特に多い「⑥、⑤、⑧」流域は、谷密度が高く同規模の支溪が合流する放射状流域の形状を呈するため、洪水ピーク流量が大きくなり他流域よりも多くの土砂が流出したと考えられる。なお、⑤流域の流出土砂量が⑧流域よりも多くなった理由は、⑤流域の斜面が南向きであり風化の進行が早いためであると思われる。

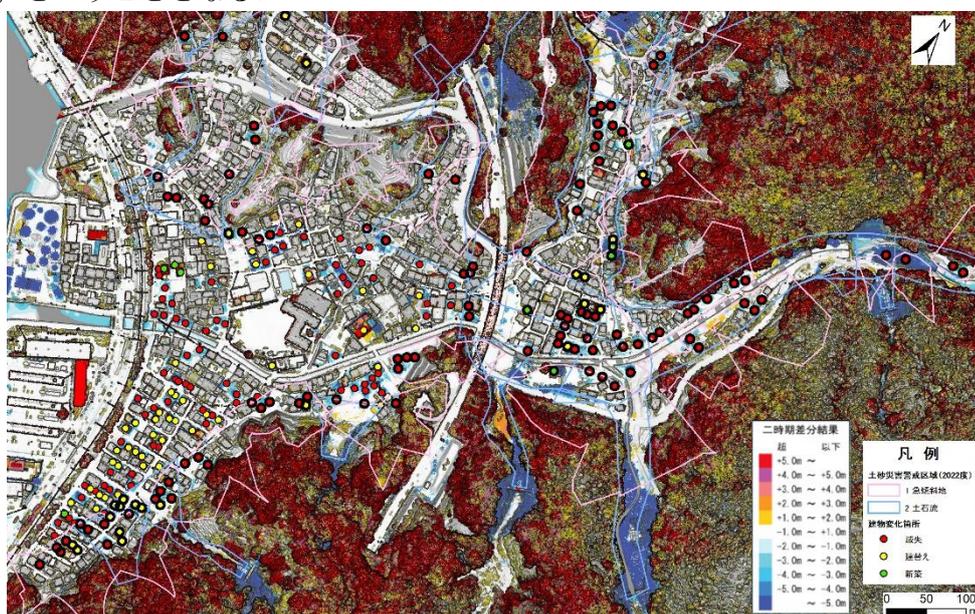
図3 建築物の変化の状況 (DSM 差分解析図)

表層モデルの差分解析図により、発災前後の建物の「滅失・建替え・新設」を把握した。ここで、災害は平成30年に発生していることから、発災前の4年間の社会動態による変化も含まれていることに留意する必要がある。建物の滅失は177棟で土砂災害警戒区域内が多い（101棟、57%）一方、建替えは64棟で土砂災害警戒区域外が多い（42棟、66%）状況である。

一方、8年間で新築された建物は9棟であるが、発災後に新築された建物は災害伝承ホールのみであり、残り8棟は発災前に新築されていたことから、発災後の新築はゼロ、ということとなる。
