## 砂防堰堤基礎の改良地盤構築にあたり支障となった地盤性状に対する対応について

青森県中南地域県民局 梅村 豪 齋藤 和希

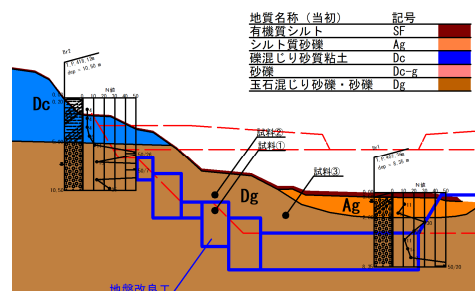
図—1 地盤の層構成（地質調査時）

砂防堰堤の建設地は、青森県中南部の矢捨山山地内の小国沢に位置する。ここに堤長 58.0m、堤高 9.5m のコンクリート不透過型堰堤を設置する計画で、本報で報告する対象はその右岸側である。周辺は小起伏山地に分類される地形を呈し、安山岩を基盤として、その上位に第四系の未固結堆積物である八甲田火山の泥流堆積物が広く分布する地質状況である。現地では設計時に 4 本のボーリング調査が実施され当該堆積物の分布が確認された。設計時に示された地盤の層構成を図-1 に示す。下位が洪積礫質土層（Dg）、上位が洪積粘性土層（Dc）の層構成であり、沢部は沖積礫質層（Ag）からなる溪床堆積物で形成される。また、溪床部では被圧地下水が指摘される状況であった。

当該堰堤は、この地盤を条件とし、洪積礫質土層（Dg）に着底する計画であった。本層は玉石混じり砂礫または砂礫からなり、設計 N 値は 14（9～42）で、許容支持力が 98kN/m<sup>2</sup> の評価であった。これに対し砂防堰堤の最大地盤反力度は 368kN/m<sup>2</sup> であり支持力が不足するため、本層を対象として設計基準強度 1200kN/m<sup>2</sup>、深さ 1.8～5.8m の地盤改良工事が計画された。地盤改良工法は改良深の深さや地中内に含有する礫の影響等を考慮しブロック状地盤改良工法を選定し、ミキシングバケットを装着したバックホウによるスラリー攪拌工法で計画された。

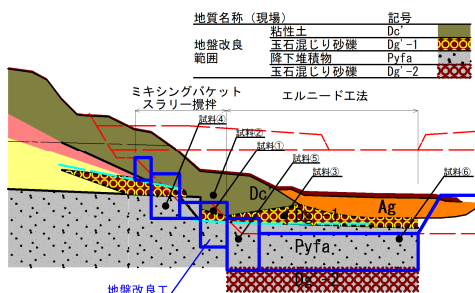
図—2 地盤の層構成（施工時）

掘削および地盤改良工事の進捗に従い、設計で想定された洪積礫質土層（Dg）の地盤は複数の異なる層で構成されていることが明らかとなった。地盤の土質構成を図-2 に示す。上位から粘性土層、玉石混じりの砂礫層、降下堆積物層が堆積し、再び玉石混じりの砂礫層となる。これらの層を施工前の地質調査結果と区別し、それぞれ Dc'、Dg'-1、Pyfa、Dg'-2 とした。

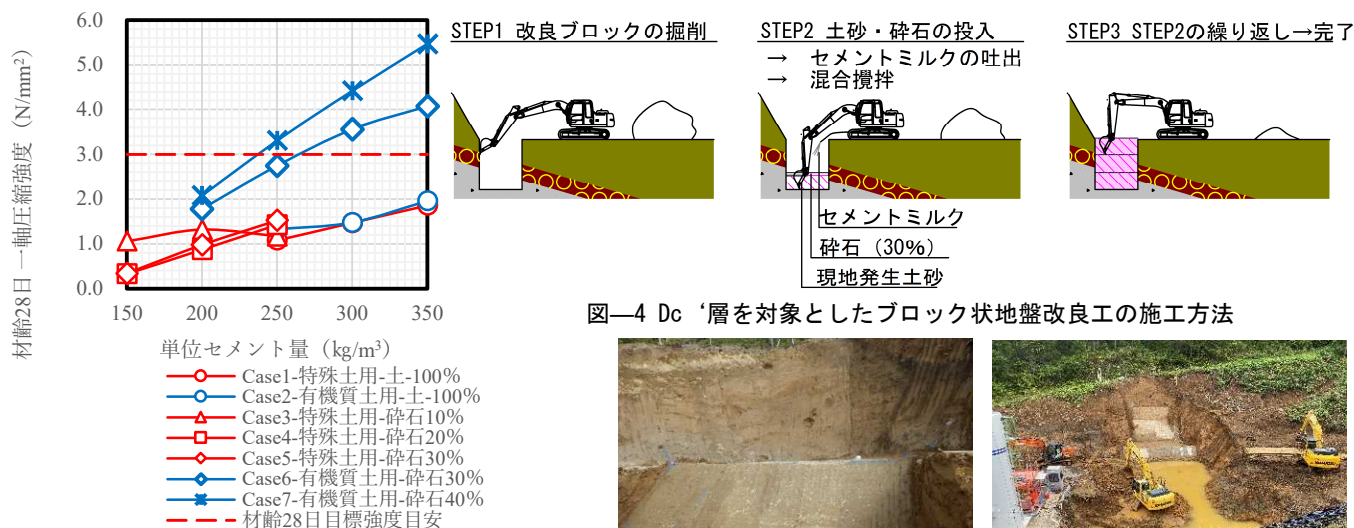
図—4 Dc ‘層を対象としたブロック状地盤改良工の施工方法

地盤改良の対象範囲の上位に出現した Dc' の粘性土は密な状態で、部分的に固結する状況であった。当該層の土砂の粒度は細粒分が 90% を占め、土粒子密度が 2.785 と大きく十和田・八甲田山に近いことや色調から火山灰起源の土砂であると推察された。このため、地盤改良にあたり土塊残留に伴う混合不良や火山灰成分に伴う固化阻害の影響が懸念された。これを踏まえ、配合試験は、特殊土用セメント系固化材および有機質土用セメント系固化材を用いて「JGS 0821-2020」に準拠して行い、練り混ぜにはソイルミキサーを用いて 10 分の練り混ぜを行った。配合目標強度は、現場・設計強度比  $\gamma$ 、現場室内強度比  $\lambda$  を考慮した割増係数  $k:2.5$  を採用し、 $3.00\text{N/m}^2$  ( $1.20 \times 2.5 = 3.00$ ) とした<sup>※1)</sup>。配合試験における材齢 28 日圧縮強度試験結果を図-3 に示す。なお、ここに示す試験結果は外割質量に対する添加<sup>※2)</sup>で求めた試験結果である。土砂 100% で配合をしたケース (Case1,2) ではセメント系固化材の種類によらず目標強度に達せず、その増量に伴

う発現強度の伸びも期待できない結果となった。この原因として、土自体の強度発現のしにくさに加えて、供試体内部に認められた未混合土塊の混入が発現強度の伸びを阻害する要因になったと考えられた。この結果を踏まえ、土の改質効果と土塊の裁断効果を期待して砕石の一部置換による対策を検討した。砕石の置換率は10～40%で検討した。まず、Case3～5の特殊土用セメント系固化材を用いたケースでは、土100%のCase1と同程度の発現強度であり、砕石置換による改質効果が認められない結果となった。次に、Case6と7の有機質土用セメント系固化材を用いたケースでは、発現強度に違いが表れ、砕石混入による改質効果が認められた。この結果より、有機質土用セメント系固化材と置換率30%の組合せを採用した。最終的な現場の配合仕様は、内割質量に対する添加方法で配合の補正を行い、191 kg/m<sup>3</sup>、W/C=157%以下とする仕様とした。

現場では、図-4に示す方法で施工を行った。現場で練り混ぜた改良土で作製したφ50×100 mmの供試体の材齢28日圧縮強度試験は、平均3.67N/mm<sup>2</sup> (3.14～4.20N/mm<sup>2</sup>)を示し要求品質を満足した。写真-1に示すように、改良体に土塊混入が認められず、設計や配合試験で期待した土塊裁断の効果が得られたものと判断できる。
