令和5年発生がけ崩れによる斜面对策施設被災の調査事例

国土防災技術（株）　○長谷川陽一，遊佐直樹，小嶋孝徳  
国土交通省国土技術政策総合研究所　瀧口茂隆  
国土交通省近畿地方整備局六甲砂防事務所　小竹利明，山崎卓也，前田竜治，和泉美智子

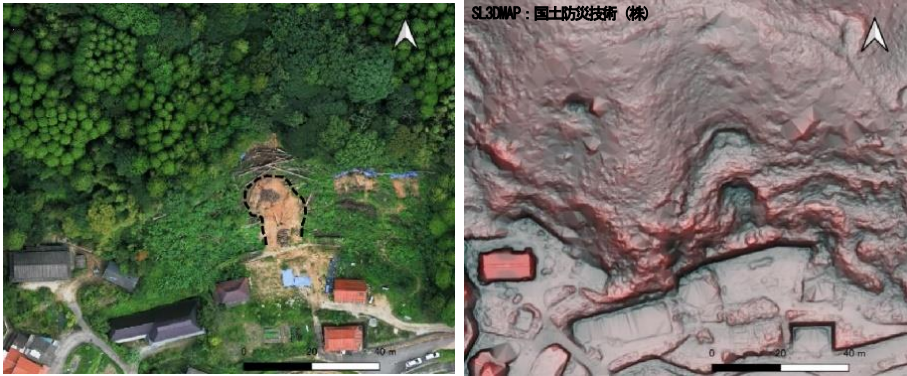
本地区は花崗閃緑岩を基岩とし，表層には風化してマサ化した土層が3m以上確認される。本災害と同時期に発生したと見られる小崩壊が東側の隣接斜面および上部斜面に見られる。隣接斜面の小崩壊が発生した箇所は段々畑として整理された人工斜面の法肩部分で，表層を構成するマサ土の安定勾配よりも急勾配に切土/盛土されていることから，崩れやすかったと推測される。

図-1 調査地概要（左：オルソ画像，右：LP 成果による微地形図）

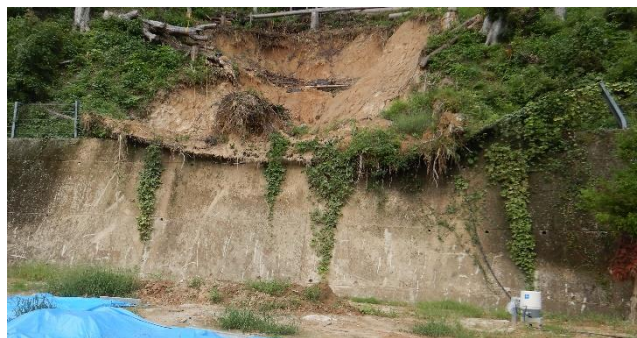
本地区は，がけ崩れにより落石防護柵工の支柱に変形が生じて崩壊土砂の一部が流出し，家屋を倒壊させた（図-2）。待受け擁壁工には変位が発生しておらず，落石防護柵工のワイヤーも破断はしていない。落石防護柵工について，本災害の崩壊土砂堆積時における部材の照査（堆積土圧に対する照査）を実施したところ，支柱の鋼材，ワイヤーロープ，支柱の付け根部のいずれにおいても破壊しないという計算結果となった。よって落石防護柵工の支柱の変形は，崩壊土砂のいわゆる移動の力により生じたと考えられる。本来，崩壊土砂の移動の力は待受け擁壁工に作用するはずであるが，何らかの要因で落石防護柵工に直接作用した可能性がある。

図-2 落石防護柵の変形状況

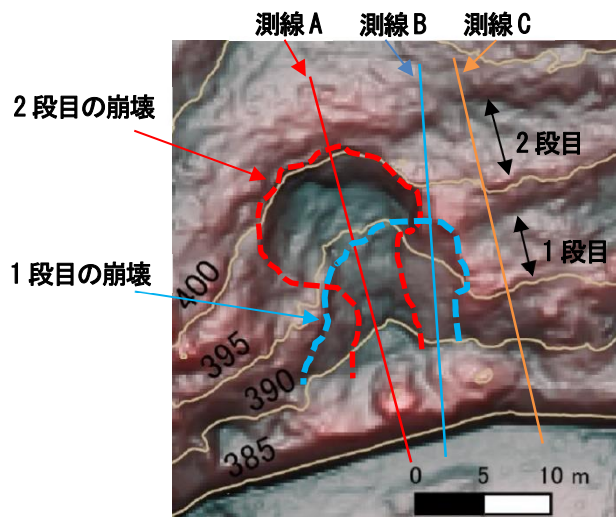
また、UAV-LP 成果から作成した平面図（図-3）および断面図（図-4）を確認すると、階段状地形の1段目部分の浅い崩壊と、階段状地形の2段目部分の深い崩壊の二つの崩壊が観察できる。崩壊順序として、最初に階段状地形の1段目が浅く崩壊し（図-4の青斜線部分）、それにより不安定化した階段状地形の2段目が深く崩壊した（図-4の赤斜線部分）可能性が考えられる。

図-3 二つの崩壊（拡大微地形図）

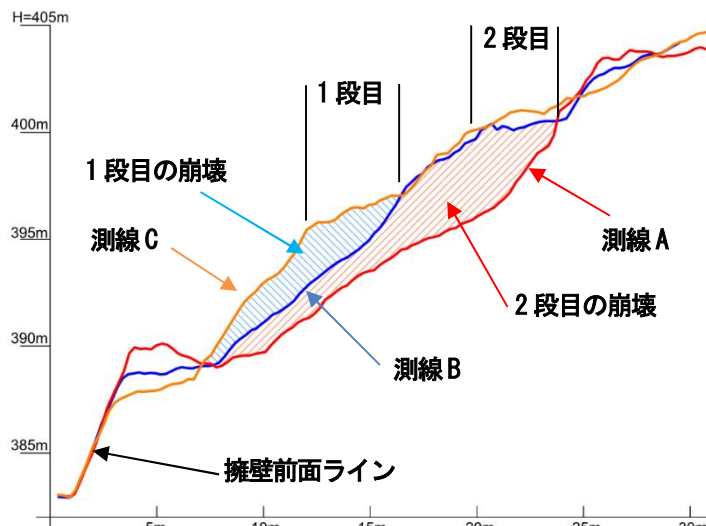
以上より、本地区では崩壊が一度だけでなく二度発生し、待受け擁壁工の空きポケットが1回目の崩壊土砂で埋まった状態のところに2回目の崩壊が発生し、崩壊土砂が落石防護柵に直接衝突した可能性が指摘できる。

図-4 崩壊後の地表地形（UAV-LP 成果より）

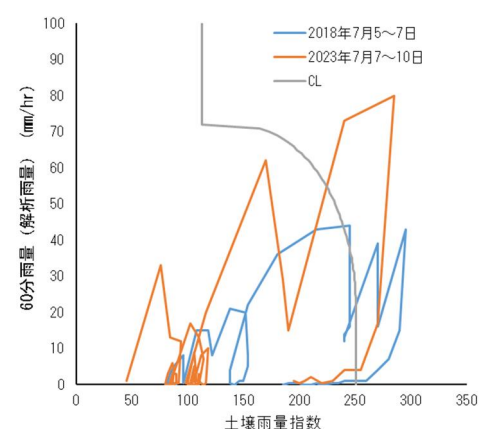
前掲表-2 に示した本災害発生時の降雨量は、当地区から南東に約4kmのアメダス観測所の観測開始2010年以降で、各指標いずれも歴代1～2位の量であった。日雨量および最大1時間雨量で歴代1位となる2018年の豪雨時とスネークライン（当地区の解析雨量による）を比較した図を図-5に示す。2023年のスネークラインのほうがCLをより大きく越えており、既往最大クラスの豪雨で本災害が発生したといえる。

図-5 スネークラインの比較

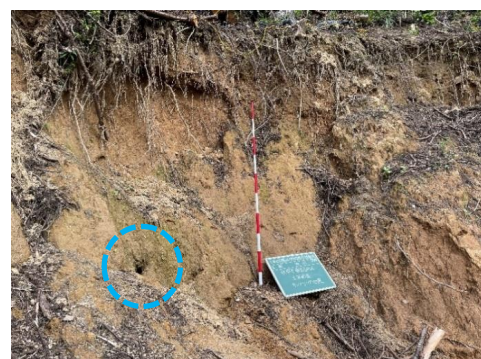
本崩壊地は明瞭な谷地形斜面の下部に位置しており、集水面積は約2,500m<sup>2</sup>である。崩壊地の左側壁には原位置で風化しているとみられるやや固結したマサ土がみられるが、崩壊地の滑落崖を構成するマサ土はほぐされて軟質であり、斜面上部からの崩積土とみられる。本調査時の9月では湧水等は確認されなかったが、滑落崖には直径10cm程度のパイピングホールが確認され（図-6）、また崩壊面のマサ土にはガリー侵食が発達していることから、災害発生時には相当量の地下水および表流水が存在したと考えられる。

図-6 崩壊地内のパイピングホール
