令和6年能登半島地震による金沢市田上新町における斜面崩壊

○東京農工大学 石川 芳治、 静岡大学 北村 晃寿

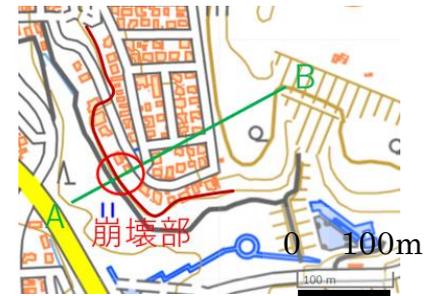
対象斜面のある金沢市田上新町は浅野川の右岸に位置する住宅地である。田上新町の土地の一部は更新世の段丘であるが、対象斜面付近は元々は標高約80m～110mの低山地の一部を1970年代に切土と盛土により造成した土地であり、崩壊した斜面は造成部の南端に位置し、盛土により造成された部分である（図-2、3）。崩壊斜面のある山地部の地質は新生代第四紀更新世の卯辰山層（上位）・大桑（おんま）層（下位）よりなる。大桑層はオープンな浅海での堆積物（主として砂岩）で、豊富な貝化石を含むことで知られている。

図-2 田上新町における崩壊斜面の位置と縦断側線

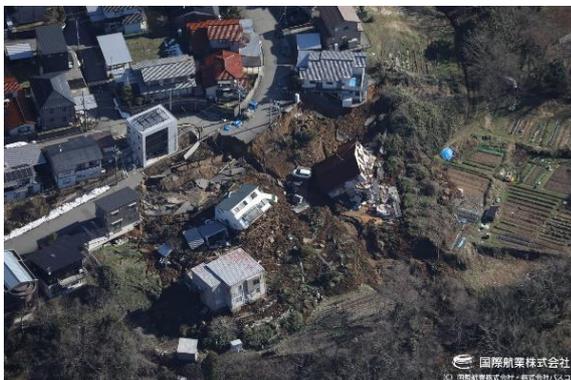
図-4に崩壊地の全景を、図-5には崩壊地の下部から上部を撮影した写真を、図-6に崩壊部の平面図を、図-7には縦断面図を示す。崩壊部斜面の高さは約10m、斜面勾配約30°～34°、崩壊部の長さは約70m、移動土塊の土量は約3,000m³である。

図-4 崩壊地の全景（国際航業（株）、（株）パスコ）（2024年1月2日撮影）

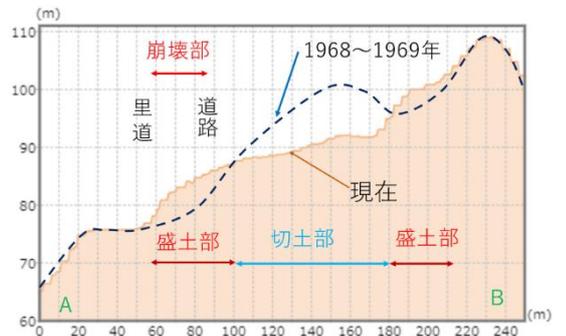
図-3 側線(A-B)における1968～1969年の地形図の縦断面と現在の縦断面の比較（崩壊部は盛土部であることが分かる）

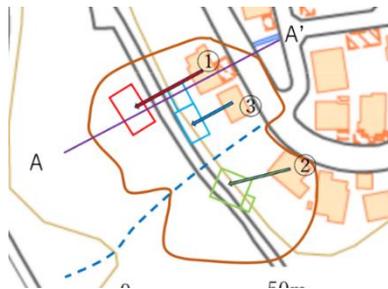
図-6には崩壊部の平面図を、図-7には縦断面図を示す。崩壊斜面の上部には3棟(①、②、③)の住家があったが崩壊に伴い斜面の下方に移動および落下した。

図-6 崩壊部の平面図、斜面上部にあった家屋①、②、③はそれぞれ矢印の方向に移動および落下した。

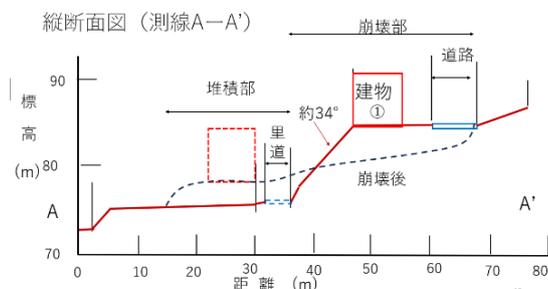
図-7 図-6中に示す側線A-A'の縦断面図、建物①はほぼ水平を保って斜面の下部に移動している。

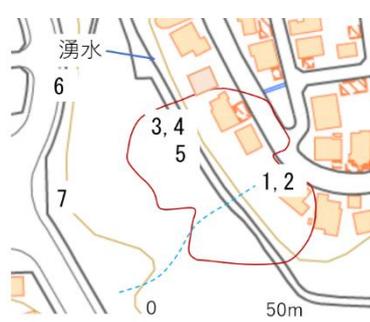
地点で土砂の試料を採取した(北村ら、2024)。1と2の試料は、崩壊の滑落崖から採取したもので図-9aに示すように粒径0.125mm~0.5mmのものが96.4%を占める分級が良い細砂~中砂である。試料3~6は移動土塊から採取した。試料7は大桑層の露頭から採取した。試料3~7は大部分が0.063mm~0.5mmの細砂~中砂からなるが、試料1と2に比べて分級が悪い。図-9bに示す試料8と9は石川県内灘町の西荒屋地区から採取した土砂であり、試料8は砂丘斜面上部の切土のり肩の露頭から採取した土砂であり、試料9は砂丘斜面の下部の住宅地における噴砂の土砂である。試料8と9の粒径は0.125mm~0.5mmのものが87%以上を占めており、分級が良い細砂~中砂であり、試料1と2よりも若干粒径が大きいが粒度分布は良く似ている。

今回の地震では、内灘町の西荒屋地区や新潟市の西区などで液状化現象が発生し多くの家屋や道路、ライフラインなどに甚大な被害を与えた。液状化が発生し易いのは、①ゆるく堆積した砂地盤、②地下水位が高い、③大きな揺れが発生の3条件と言われている。特に粒径が0.125mm~0.5mmで分級が良い砂地盤では液状化が発生し易いと言われている(防災科学研究所、2024)。図-9には中澤ほか(2018)が提示した「特に液状化の可能性」がある粒径の範囲を示している。図-9より、対象斜面を構成している土砂は液状化が発生し易い性質を持っていたことが分かる。一方、崩壊中央部から約50m北北東の斜面下部では1月3日時点でも多量の湧水が見られており(図-8)、対象斜面においても地震発生時は地下水位が高かったと推定される。これらのことより、対象斜面の崩壊は液状化により発生した可能性が高いと判断できる。

図-8 試料(1~7)の採取地点および湧水地点

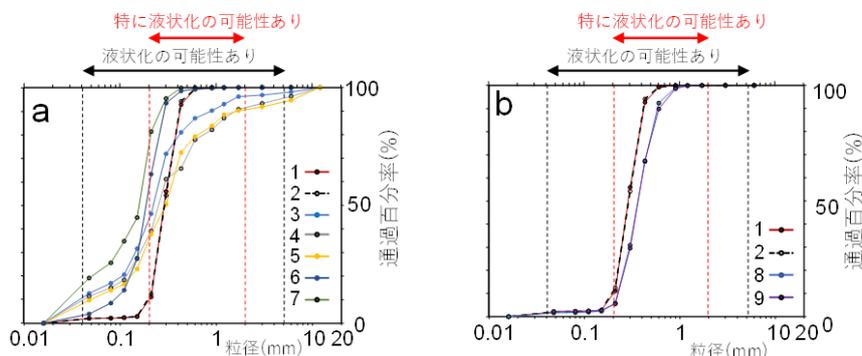
図-9 a: 田上新町の試料1~7および、b: 試料1と2と内灘町の試料8と9の粒径の累積頻度曲線。(北村ら、2024の図を加工)。液状化の可能性ありと特に液状化の可能性ありの範囲は中澤ほか(2018)から引用。

金沢市田上新町は能登半島の地震断層からは約100kmも離れているが、今回の地震により比較的大規模な斜面崩壊が発生した。この斜面を構成しているのは分級の良い緩い細砂~中砂であり、さらに斜面内部では地下水が豊富であったことにより、液状化が崩壊の原因である可能性が高いことが分かった。今後の地震災害対策においては、このような特徴を持つ斜面においても崩壊の可能性が高いことを考慮に入れる必要がある。
