令和 5 年 7 月九州北部豪雨における鋼製透過型砂防堰堤の土石流・流木捕捉事例について

JFE 建材株式会社    ○後藤 智和, 吉田 一雄, 水山 高久

本報告では、平成 24 年 7 月九州北部豪雨、平成 29 年 7 月九州北部豪雨、令和 5 年 7 月九州北部豪雨の状況、被害を示し、再度災害防止対策として設置された砂防堰堤のうち、鋼製透過型砂防堰堤（J-スリット）、不透過型砂防堰堤に設置する張出しタイプ流木捕捉工（J-HD スリット）の調査結果について報告する。

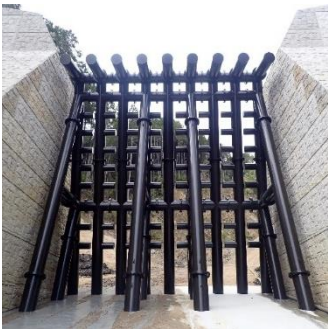
(a) 竣工後  
(令和 5 年 3 月)

写真 1 船底谷川砂防堰堤

船底谷川砂防堰堤は平成 29 年豪雨後に計画され、令和 5 年 3 月に完成した鋼製透過型砂防堰堤（J-スリット）である。施工完了 4 ヶ月後に令和 5 年 7 月九州北部豪雨が発生し、土砂・流木を捕捉した。堰堤の諸元、竣工後、捕捉後の写真を表 3、写真 1 に示す。

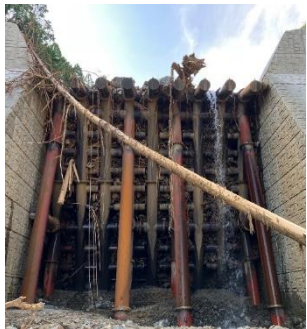
(b) 捕捉後  
(令和 5 年 7 月)

現地調査の結果、天端の底部材に礫や流木が堆積していることを確認した。底部材の礫・流木の堆積状況

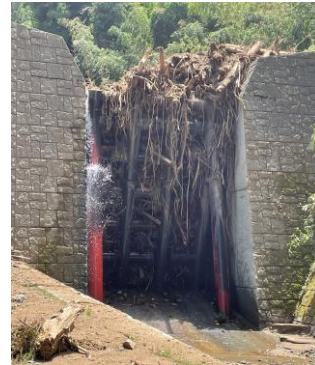
(a) 捕捉後下流側

捕捉後の現地調査の結果、土砂・流木は堰堤上流側に堆積し、下流側への流出がないことを確認し、堰堤が捕捉効果を十分に発揮したと考えられる。除石後の現地調査の結果、捕捉面、下流部材の鋼管に凹み等の損傷はなく、塗装剥がれが生じたのみであることを確認した。土砂捕捉後の機能回復は除石作業のみで完了し、補修工事は不要であることを確認した。

写真3 鳥山谷川砂防堰堤
