## 鋼製砂防構造物の経年的な腐食調査について

一般財団法人 砂防・地すべり技術センター ○後藤 智和, 石垣 拓也, 井上 隆太

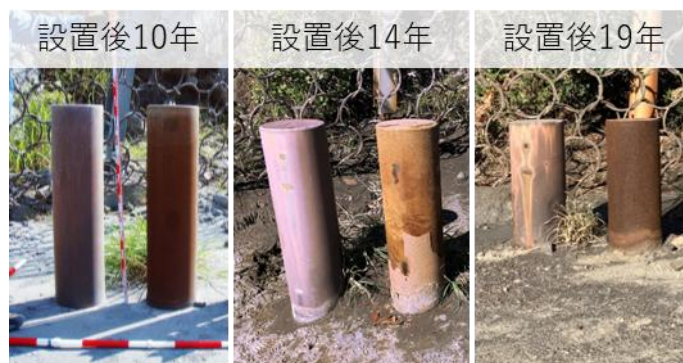
図2 暴露供試体設置状況

暴露供試体の設置状況(図2)を観察すると、表面処理が無塗装の鋼管は層状剥離錆が生じていることが確認でき、塗装2回塗りの鋼管は塗装が残存していることが確認できた。本調査は暴露供試体の設置後19年目の腐食調査であり、塗装による防食は桜島のような厳しい腐食環境下においても、20年程度は十分に効果を発揮し、便覧で示した考えのように、腐食の発現を長期間抑制することにより、耐久性の向上に寄与することが期待される。この防食効果の最終的な有効期間は不明であるが、引き続き実施する本調査において、この期間を確認予定である。また、本調査の暴露供試体は流水が掛からない場所に設置されているため、常時流水や中小出水時による影響は考慮していない点に留意が必要である。

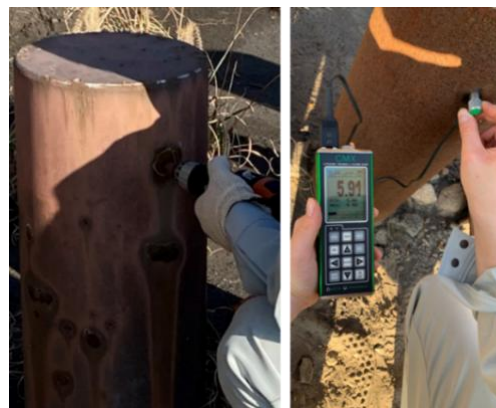
図3 計測状況

測定面の前処理、板厚の測定は2019年12月に（一財）砂防フロンティア整備推進機構より発行されている「主に鋼材を用いた砂防施設の維持管理マニュアル」（以下、維持管理マニュアル）に準じ、超音波厚さ計を用いて鋼管の板厚を計測した。計測はJIS規格：JIS Z 2355：2005（超音波パルス反射法による厚さ測定方法）に則り行った。計測に用いた板厚測定使用機器の仕様を表2、計測状況を図3に示す。

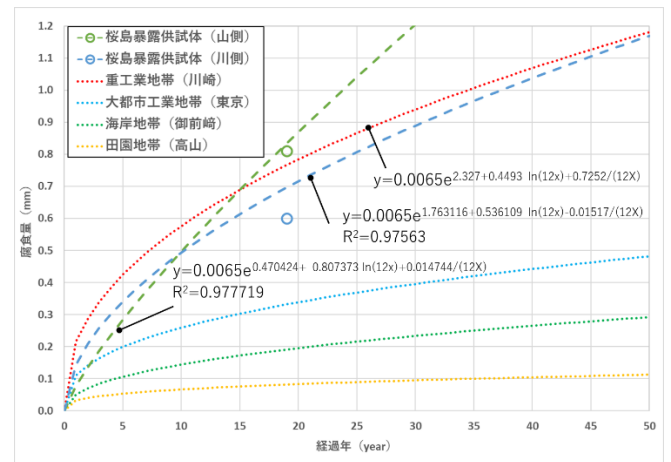
図 5 暴露供試体の腐食量および腐食量推定式

無塗装鋼管の腐食量および腐食量推定式を図5に示す。重工業地帯、大都市工業地帯、海岸地帯、田園地帯の腐食量推定式は陸上鉄骨構造物防食研究会による推定式であり<sup>4)</sup>、桜島暴露供試体の腐食推定式は本調査結果を基に導出した推定式である。図5より、暴露供試体の腐食量の推移傾向は重工業地帯における腐食量推定式と近い傾向を示し、腐食量は経過時間に比例して収束する傾向を示した。

桜島暴露供試体(川側)の調査結果により導出した腐食量推定式を用いて、腐食量および年平均腐食速度を推定した。併用期間を50～80年とした場合、腐食量は1.5mm～

2.0mm、年平均腐食速度は0.023～0.019mm/year程度となり、便覧で設定されている通常環境を想定した場合の腐食しろ0.5mmを超える恐れがあることが示唆された。推定結果に従った場合、厳しい腐食環境下においても腐食しろを2.0mm程度確保することで、適用できる可能性があるが、火山ガスの濃度や成分、降雨などの影響も含めて総合的に検証する必要があることから、今後も継続的に腐食調査を実施し知見の蓄積を行う予定である。
