## 歴史的価値の高い石積護岸工および石張水叩工の補修設計事例

国土防災技術株式会社 ○中島さくら，石塚みづほ，講武学

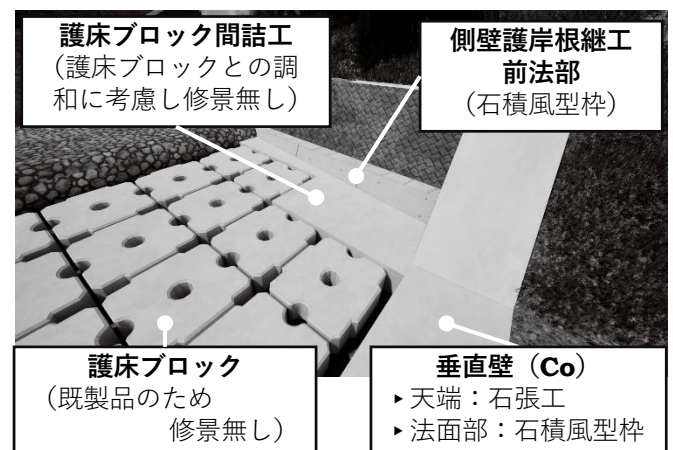
図 1 設計対象および補修内容

本業務では，新設垂直壁の設置に伴って既設護岸の一部を撤去する必要が生じたほか，長年の流水や礫の衝突により，水叩の一部には**表面の摩耗や石張りの剥離・欠損**が確認され，補修が不可避であった。護岸工についても，現地踏査や既往資料の整理により，**根入れ深さの不足**や，上流端部の石材脱落，下流端部の損傷が明らかとなり，耐久性の観点から補修の必要性が認められた。また，対象施設は登録有形文化財に指定されており，補修にあたっては**意匠や構造の改変を極力抑える対応**が求められた。補修設計に際しては，有形文化財としての景観や技術的特徴の保全を基本方

側壁護岸については，既設石材の一時撤去・ナンバリング・記録撮影を行い，**再利用による原位置復元**を基本とした。根入れ不足に対しては，深さ 1.0m の**根継工を新設**し，基礎の洗掘に対応した。新旧構造の重複高は 50cm 以内に抑えることで，視認性の高い範囲での改変を最小限に留めた。

さらに，側壁護岸の新設部においては，既存石材と同質・同形状の材料を用いることで景観変化を抑制し，新設垂直壁との接続部には**石積風型枠**を用いた修景手法を適用した。これにより，構造的安定性と景観的整合性の両立を図った。

水叩きについては，摩耗・欠損部を対象に，表層コンクリートの再打設を行うとともに，既設の石張りパターンを再現することにより，**意匠の連続性と景観的まとまり**を確保した。
