## 令和6年能登半島地震による地すべり防止施設の被災

## －令和6年能登半島地震砂防学会調査団第4班調査報告－

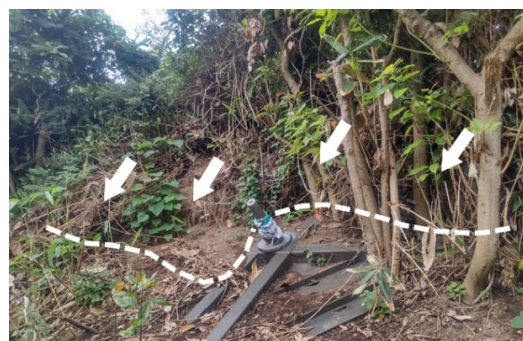
写真1 跳ね上げすべりによる土塊の押出し

上部における跳ね上げすべりによる土塊の押出しが生じ（写真1）、上部の急傾斜アンカーが抜け出した（写真2）。このことは、平成19年の地震時とは部分的に異なるすべり面が形成されたことを示している。砂質堆積物のような土塊の一体性が低い土塊性状の場合、杭工の設計と同様に跳ね上げすべりについての照査が重要であることを示す事例と考えられる。

| 工種 | 被災状況 | 課題・改善方策 |
|---|---|---|
| アンカー工（鹿機、地原） | <ul style="list-style-type: none"> <li>地すべりアンカー上部の斜面が受動破壊によって押し出された。</li> <li>被災ブロックに近いFRP受圧板の一部が破損・変形（表層地盤の変形によるとみられる）。</li> </ul> | <ul style="list-style-type: none"> <li>アンカー工でも土塊性状によっては跳ね上げすべりの確認が必要と考えられる。</li> <li>地盤性状によっては、アンカー頭部に有害な変形が生じない構造となるよう十分な留意が必要。</li> </ul> |

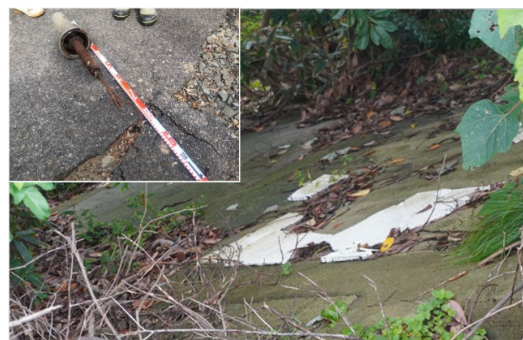
写真2 アンカーの抜け出し箇所と抜け出したアンカー

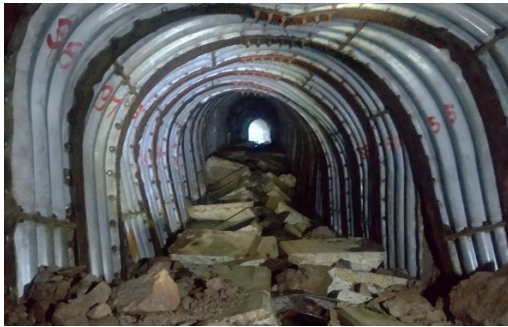
深見地区では、排水トンネルにおいて複数のトンネル変状が生じている。また、坑口上部の法枠工において、岩盤すべりによる被災が生じている。坑口付近のトンネル内の変状（写真3）は、坑口上部の岩盤すべりがトンネル深度まで及んだためと推定される。一方、坑口付近以外にも複数箇所でもトンネルに変状が生じているため、対策対象地すべりより深い深度で地盤変動が生じた可能性がある。変状が生じた箇所は支保工間隔が狭くなっていたことから、もともと地山が脆弱であったと見られる。地震時のすべり面が降雨時のすべり面と異なる場合があることが従来から指摘されているが、本地区もそのような事例である可能性がある。地震に対して事前に想定することは難しい課題ではあるが、基幹的な防止施設については、不動岩盤を把握するための地質調査が重要であることが改めて認識される。

写真3 坑口付近のトンネルの変状

| 工種 | 被災状況 | 課題・改善方策 |
|---|---|---|
| 排水トンネル工（深見） | <ul style="list-style-type: none"> <li>想定より深い深度で地盤変動が生じたためトンネル変状が生じた。</li> <li>変状が生じた箇所は支保工間隔が狭くなっており、もともと地山が脆弱であったと見られる。</li> </ul> | <ul style="list-style-type: none"> <li>不動岩盤を把握するための十分な地質調査。</li> </ul> |

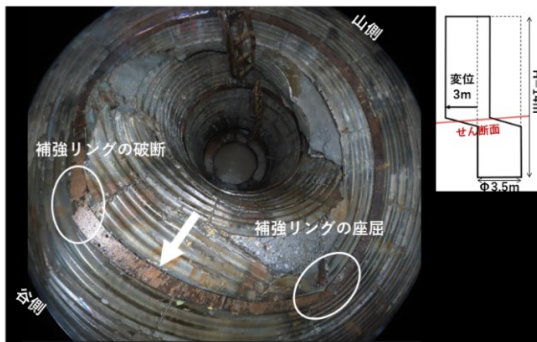
清水地区は地震で被災し、国交省が直轄事業を実施している。地震前に県が施工した集水井（H=14m）の深度約8mにおいて約3mのせん断変形が生じている。集水井点検カメラにより内部の調査を行った結果、深度8m付近ではライナープレート、補強リングが破断または大きく変形していることが確認された（写真4）。

写真4 井筒のせん断変形状況

| 工種 | 被災状況 | 課題・改善方策 |
|---|---|---|
| 集水井工（清水、稲舟） | <ul style="list-style-type: none"> <li>浅い深度ですべりが生じたため、井筒がせん断変形した集水井があったが、集排水機能は維持されていた。</li> <li>集水ボーリングが破損した集水井もあった。</li> </ul> | <ul style="list-style-type: none"> <li>地盤が変形した場合であっても集排水機能が失われにくい構造の検討。</li> </ul> |

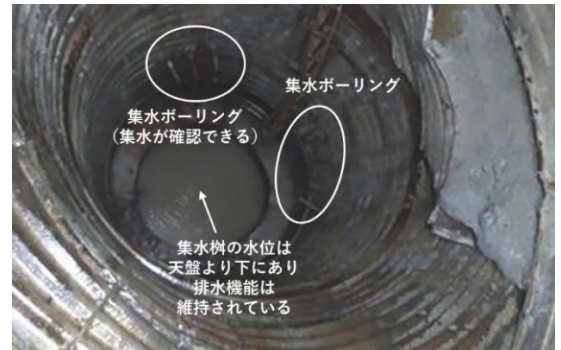
水が確認でき、また、湛水も生じていないことから、現状では地下水排除機能が維持されていると見られる。地下水排除工や地表水排除工は滑動中の地すべりでも施工されることから、ある程度の地盤の変形も考慮はしているが、このような大変形でも機能を喪失していないことは興味深く、地震に対して強い施設を考える上で示唆に富む事例である。

写真4 セン断部より下方の状況
