# 砂防施設設置から現在にかけての基礎洗掘過程の事例調査

国立研究開発法人土木研究所 ○菅野拓矢, 松永隆正, 伊藤誠記

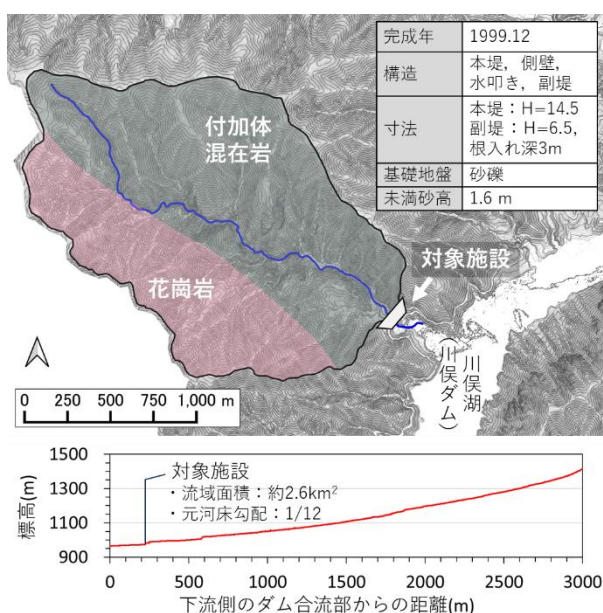
図1 対象堰堤の諸元

対象堰堤は1999年完成の不透過型砂防堰堤であり、栃木県日光市の川俣湖上流に設置されている。ウルシノ沢の流域面積は約2.6 km<sup>2</sup>、元河床勾配は1/12である。副堤高は6.5mであり、このうち、3mが根入れ部である（図1）。2020年の施設点検で、副堤直下の河床高が堤底面に達したことが確認された（写真1）。

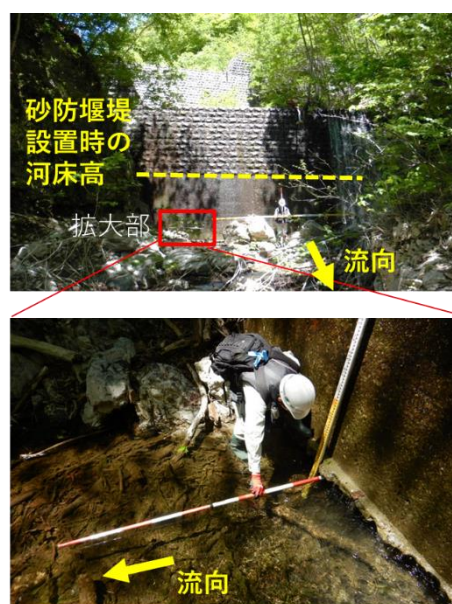
写真1 副堤直下の状況（2020年5月28日撮影）

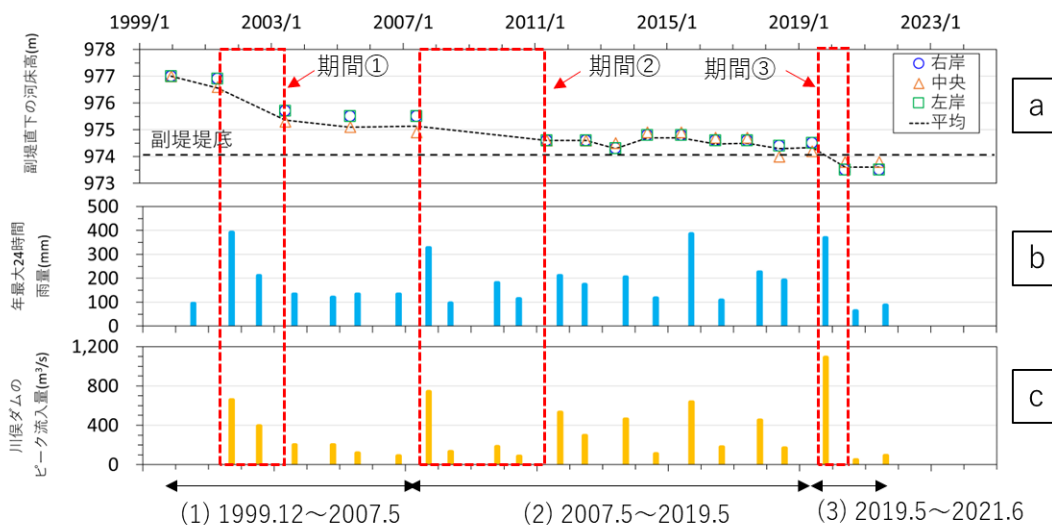
図2 副堤直下の河床高と年最大24時間雨量・川俣ダムのピーク流入量の関係

2001年5月と2003年6月の施設点検の間に、左右中央3地点の平均（以下、平均）で1.2m洗掘が進んだ（図2a; 期間①）。この間の年最大24時間雨量は、2001年9月11日の391mmであり、ピーク流入量は656.8 m<sup>3</sup>/sであった（図2b,c）。2003年6月～2007年5月の施設点検の間には年最大24時間雨量130mm前後の降雨が複数回生じたが、洗掘の進行は2001年～2003年の施設点検の間と比べて0.3mと小

2007年5月と2011年5月の施設点検の間に、平均0.5m洗掘が進んだ(図2a; 期間②)。この間の年最大24時間雨量は、2007年9月7日の327mmであり、ピーク流入量は741.3 m<sup>3</sup>/sであった(図2b,c)。2011年5月～2019年5月の施設点検の間には年最大24時間雨量200mm以上の降雨が複数回生じたが、2007年～2011年の施設点検の間と比べて洗掘の進行は最大0.3mと小さかった。

2019年5月と2020年5月の施設点検の間に、平均0.7m洗掘が進んだ(図2a; 期間③)。この間の年最大24時間雨量は、2019年10月12日の369mmであり、ピーク流入量は1087.8 m<sup>3</sup>/sであった(図2b,c)。

以上より、比較的規模の大きい出水時に集中的に副堤直下の洗掘が進行したものと考えられる。また、期間①よりも②③の方が、ピーク流入量が大きいにも関わらず洗掘深の変化量が小さいことから、洗掘の進行が経年的に鈍化している可能性がある。

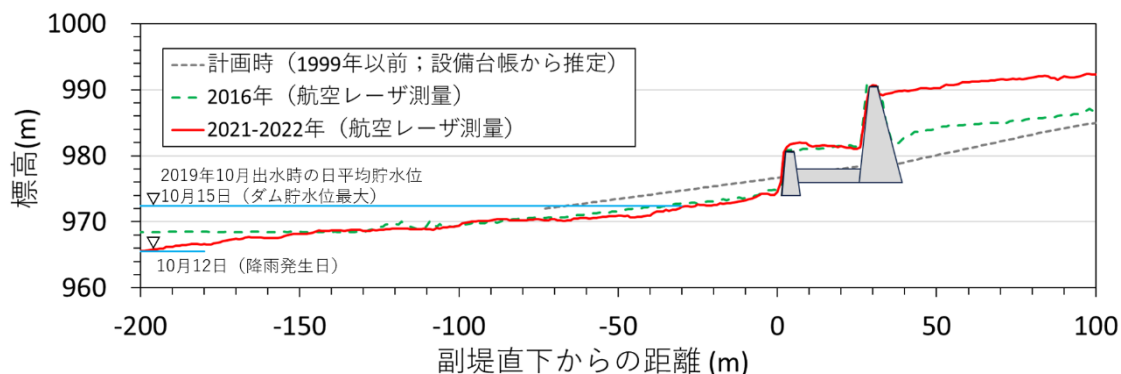
図3 副堤下流の河床縦断形状の変化

計画時(1999年以前)から2016年にかけて、副堤下流が全体的に河床低下していた(図3)。2016年から2021-2022年の間も同様の傾向がみられる。

なお、全期間中最大のピーク流入量を記録した2019年10月12日のダム貯水位は965.5mであり、副堤堤底部の標高より8.5m程度低いいため、ダムの水位変動の影響は受けていないものと判断した(図3)。
