# UAV による砂防設備・急傾斜地崩壊防止施設の点検における適用性に関する考察

長崎県土木部砂防課 甲斐田知希・日當昌樹  
応用地質株式会社 山本望・瀬戸秀治

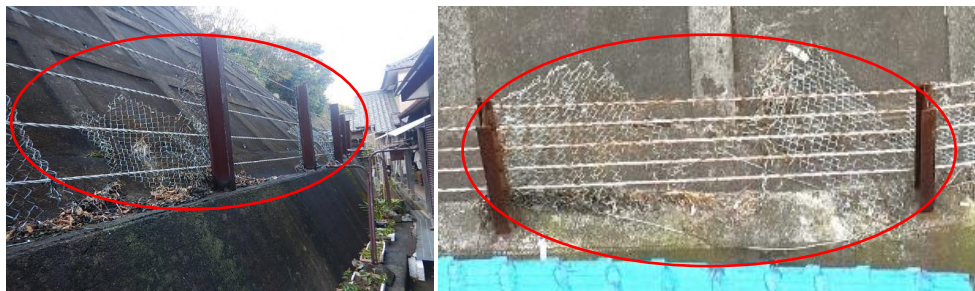
図2 点検結果比較（左：目視点検，右：UAV点検）

砂防堰堤、溪流保全工、急傾斜地崩壊防止施設のいずれにおいても、支障物（草木、人家等）の陰や撮影アングルの制約により、撮影不可範囲が生じ、その部分の変状の把握はできない結果となった。撮影可能範囲については、砂防堰堤や法枠工等の開口幅数mm以上の亀裂や落石防護柵の腐食・損傷等の変状を捉えることが可能であった（図2）。目視点検時には確認できなかった砂防堰堤本堤の下流側の面や急傾斜地崩壊防止施設の中央高さ付近において、変状を把握することができた（図3）（2.4の①，②）。

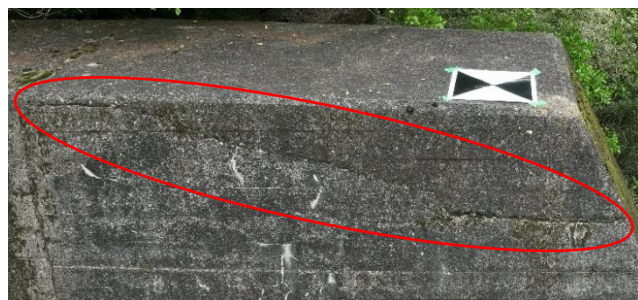
図3 UAV撮影画像から確認できる砂防堰堤前面亀裂

砂防堰堤においては、前回点検時に確認された5箇所の亀裂のうち3箇所は草木の繁茂によりオルソ作成できずに抽出できず、1箇所はオルソ作成できた範囲内であったが抽出できなかった。すなわち、5箇所のうち1箇所を抽出でき（2.4の⑤，⑥），前回記録された亀裂幅（最大6mm）に対し、同程度（1～10mm）の亀裂幅を計測できた。また、前回点検で確認されていなかった施設前面の亀裂についても3箇所抽出でき、その諸元を取得可能であった。
