# 地形解析図を用いた砂防施設の現況把握について

宮城県土木部 防災砂防課  
株式会社パスコ

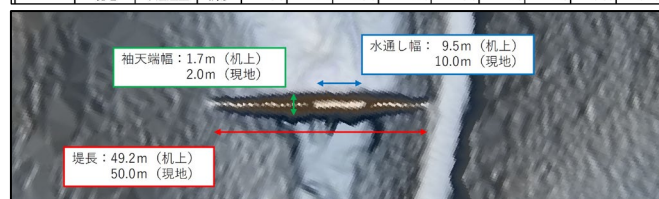
今回試行した砂防施設3基において、LPデータを用いた机上計測と現地計測の結果を表1に示す。施設諸元の把握では、机上と現地の計測結果の差異は、堤長でも最大0.8m程度であり、その他の諸元では、概ね0.3m以内の精度を確保できた。また、施設諸元のほかに、堰堤軸断面の横断形状から堰堤の構造形式（透過型、不透透型）の判定も可能であった。しかし、堰堤本体の法勾配は、堰堤の鉛直方向に当たるレーザー点数が少なく、A堰堤下流法勾配等では、正確な値とならないケースもあった。

図2 地形解析図による施設諸元の把握（B堰堤）

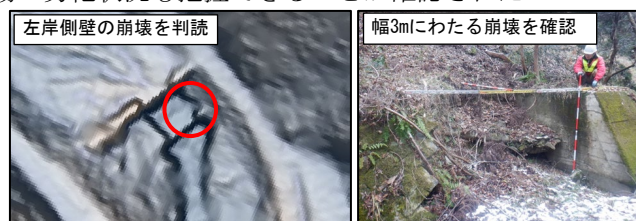
図4に示す砂防堰堤では、地形解析図を用いた判読により、左岸側壁に異常があることが確認できた。さらに、現地で調査した結果、幅3mにわたり側壁が崩壊していることが確認された。地形解析図により比較的小規模な損傷・劣化状況も把握できることが確認された。

図4 地形解析図・現地による損傷（崩壊）の把握

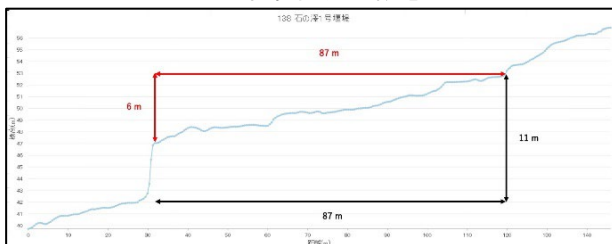
図6 縦断面図による堆砂状況等の把握
