ヌッカクシフラノ川における耐酸性・耐摩耗対策についての考察

上富良野町建設水道課 菊地敏, 辻秀人, 小林悠里
 一般財団法人 砂防・地すべり技術センター ○深見文哉, 伊藤仁志, 井上隆太
 石垣拓也, 柴田俊彦, 後藤智和, 香月智

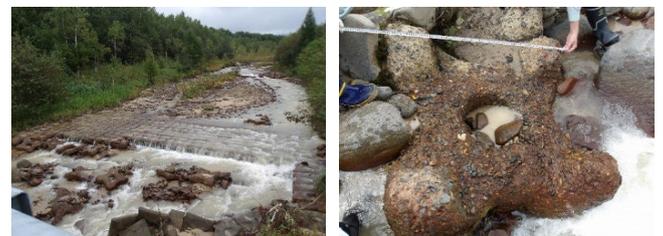
本川の土砂流出対策施設は昭和50年代から約10年間で約100基設置された。これらの施設の健全度評価を行う施設点検を令和2年度に実施した。点検の結果、本川では、護床ブロックの摩耗、損傷、欠損(写真-1)や連結金具の腐食(写真-2)等を起因とした護床ブロックの流出等により、ほとんどの施設が健全度評価C(要対策)判定となっている。本点検は演習場内の他5河川でも実施し、常時流水がある河川ではpH測定も実施した(表-1)。表-1より、本川の施設は他の河川と比べて劣化が著しいことが判る。表-2には、各河川の特徴を示す。表-1、表-2より、本川の施設が他の河川と比べて劣化が著しい原因は、常時流水の酸性が強く、土砂流出もあることだと考えられる。

写真-1 護床ブロックの状況(摩耗, 損傷, 欠損)

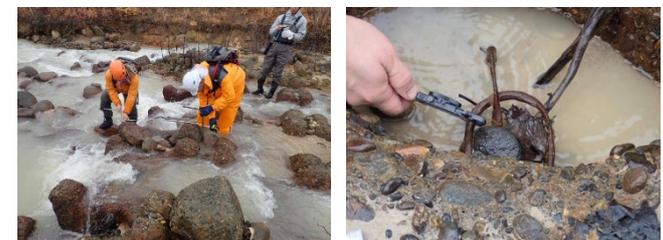
写真-2 連結金具の腐食状況
