## 令和6年能登半島地震における輪島市名舟地区斜面崩壊対策施設の被災調査報告

国土防災技術（株） ○長谷川陽一  
国土交通省 国土技術政策総合研究所 瀧口茂隆, 大槻聡志  
国土交通省 近畿地方整備局 六甲砂防事務所 小林英彦, 岸本昌之, 和泉美智子

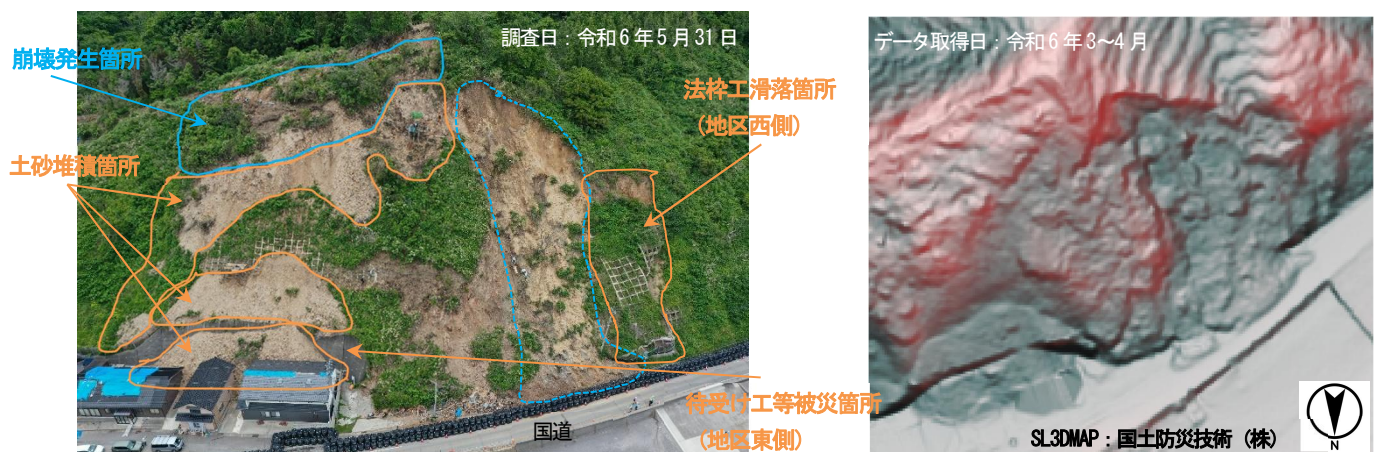
図-1 調査地概要（左：UAV 斜め写真、右：航空 LP 成果<sup>※</sup>による微地形図） ※林野庁公開

地区東側は、斜面下にもたれ式待受け擁壁工および落石防護柵工、斜面上に鉄筋挿入工併用の法枠工が施工されており、法枠工上方の残斜面で崩壊が発生し、待受け擁壁および落石防護柵が被災し、保全対象の家屋にも崩壊土砂が到達している。待受け擁壁は前面に15cm程度転倒・滑動しているが倒壊はしておらず、落石防護柵の支柱が変形および付け根部から破壊されて崩壊土砂が施設前面に溢れている。

地区西側は、落石対策用とみられる高さ2m落石防護柵が全延長に設置され、西端部に部分的に法枠工が併用されており、急傾斜地の崩壊によりこれらの施設が被災している。落石防護柵のみが設置された区間では崩壊高および崩壊深が大きく、多量の崩壊土砂が落石防護柵を倒壊させて国道まで到達している。法枠工併用区間では法枠工上端から崩壊が発生して法枠工全体が滑り落ちているが、落石防護柵に衝突して法枠工および移動土塊は斜面内に留まっている。

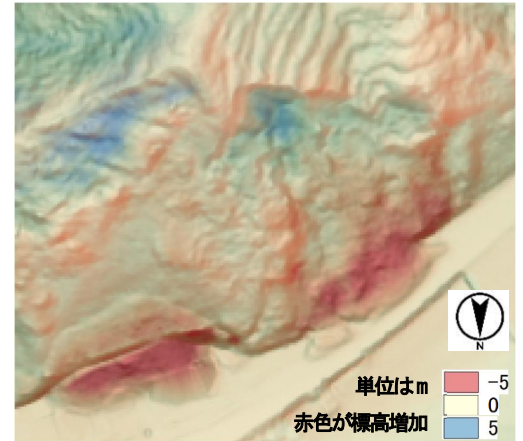
図-2 災害前後の標高差分結果

本地区は新第三系堆積岩（珪質泥岩）を基岩とし、腐植土は薄く、表層には風化した珪質泥岩の礫質土層が確認される。現地調査の結果、礫質土層の風化境界（II層下面）が崩壊面になったと推測され、基岩は硬質であるため風化境界がはっきりしている。風化土層の厚さは、簡易貫入試験実施箇所では1m未満であったが、標高差分析結果（図-2）や隣接斜面の露頭状況を勘案すると3~5m程度と厚い箇所も存在すると考えられる。

以上より、風化土層が厚く存在する山頂緩斜面のうち、北北西向きの直線尾根斜面部分において地震動が増幅し、崩壊が発生したと考えられる。

地区東側の崩壊では、鉄筋挿入工が併用された法枠工施工区間は被害が無かった。斜面崩壊対策工の施工範囲外となっていた山頂緩斜面についても法枠工が施工されていれば崩壊を防げた可能性があり、このような地震被災事例を鑑みると、対策工施工範囲の決定方法に留意が必要であると考えられる。

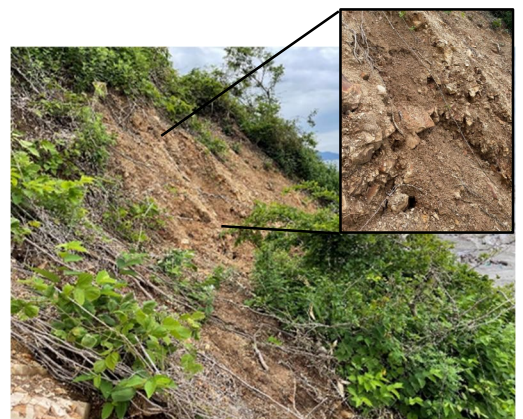
図-3 滑落崖における湧水痕跡の箇所

法枠工施工箇所は局所的な谷斜面となっており、現地調査時には滑落崖中央付近に湧水による侵食の痕跡が確認されている（図-3）。また、滑落崖上方は棚田として利用されていた緩斜面があり、さらに上方は急崖地形となっていることから、谷斜面に沿って崖錐が厚く溜まっていることが推測される。

以上より、局所的に崖錐が厚く溜まり地下水も豊富な箇所において、地震動により法枠工ごと斜面が崩壊したと考えられる。

地区西側の崩壊では、鉄筋挿入工が併用されていない法枠工が滑落した。崖錐が厚く溜まった箇所であることが設計時に確認できていたとするならば、鉄筋挿入工を併用するなどの対応により被害を防ぐことが可能であったと推測され、設計時の地質・地盤調査の重要性が指摘される。
