## 中山間地の道路における法面災害の発災から応急対策 ―国道 169 号上池原地区の事例―

日本工営株式会社 ○長山 孝彦, 古山 淳一郎, 中島 美千代, 横山 隆, 一木 利哉  
 奈良県道路マネジメント課 植谷 秀夫<sup>※1</sup>, 南田 高志, 徳田 光樹

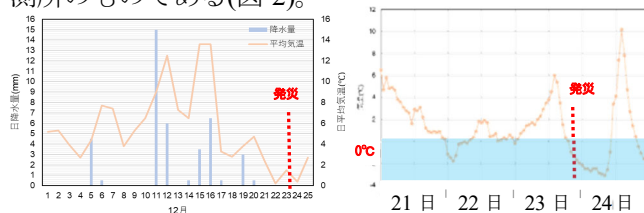
図2 発災時近傍の気象

発災日時（2023/12/23）周辺の気象状況だが、被災前 3 日間は降雨が認められなかった（2023/12/11 に最大日降雨量 15mm の雨以降記録無し）。

気温は、12/16 以降平均気温が急激に下がっており、12/21～23（発災日）までの気温は、最低気温が連日 0℃以下まで下がっていた。発災前日からは繰り返し 0℃を前後していた。発災当日は 0℃から急激な気温上昇（14 時頃に最高気温 6℃）の後、急激な気温低下が認められた（発災時間(20 時 50 分頃)には -1.2℃程度）。なお気象観測データは近傍にある気象庁アメダス上北山村観測所のものである(図-2)。

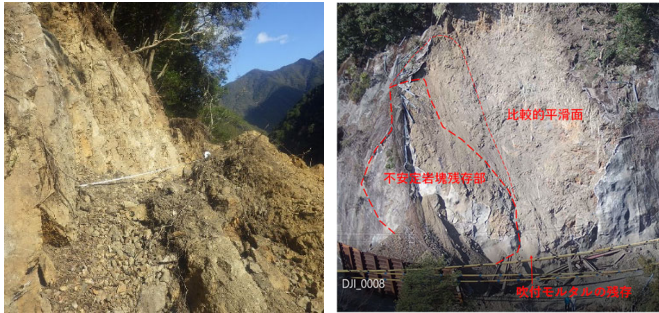
図-3 崩壊地の状況（左：落残り 右：全景）

崩壊は最大高さが40m×幅20m×深さ4～5m程度、崩壊発生箇所下部に堆積している崩積土は安息角（35度程度）で概ね安定化していた。南側法肩付近（高さ15m付近）にモルタルの落ち残りがあった。岩盤は風化が進行した泥岩砂岩互層であり、崩落後に破碎される(図-3)。

崩落岩塊は土砂化するものの最大50cm程度の方形(法肩付近に堆積)であった。地表踏査では破断面やすべり面、岩盤の緩みの走向傾斜を計測、その結果、斜面に直行する亀裂やすべり面が整理され、くさび上の崩壊が発生していることが示唆された(図-4)。なお踏査で、崩落手前側のモルタル吹付けに大きな変状はないが、上下流側上部の一部にモルタル下に空洞が有ることが示唆された。

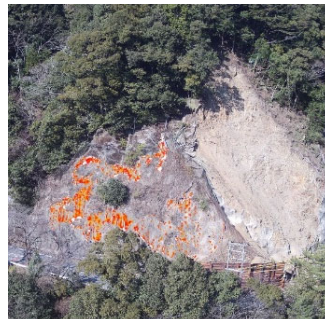
図-5 熱赤外線調査結果  
：空洞部(白)もしくは土砂化部と想定される範囲(赤～橙)

崩壊拡大の有無を確認するために岩盤すべり周辺のモルタル吹付部にて、熱赤外線調査とコア抜き調査を行った。熱赤外線調査結果からは、モルタル吹付上部の背面が空洞化・土砂化しており、モルタル下部は岩盤や固結度の高い砂が分布している(図-5)。熱赤外線調査で温度差が大きく出た箇所と、空洞化が生じている箇所の分布、空洞の大きさはおおむね一致した。(最大100mm程度の空洞を確認)

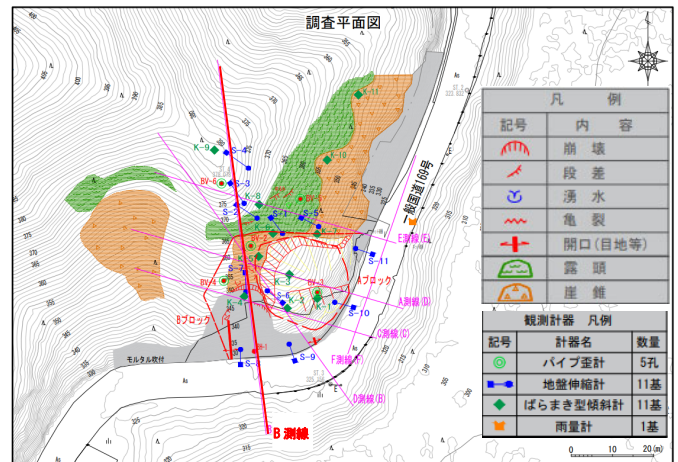
図-6 調査・観測平面図

深度方向の活動範囲確認のため、広範囲での性状が確認できる弾性波探査、ならびに直接確認を行う為のボーリング調査を実施している(図-6)。ここではB測線について解説する。弾性波探査結果とボーリング調査結果(ボアホールスキャナー画像)を対比し、大凡の岩盤すべりの可能性が高い面を確認した。ボーリングコアで、ボアホールスキャナーで空洞が確認された深度付近の岩盤が著しく破碎

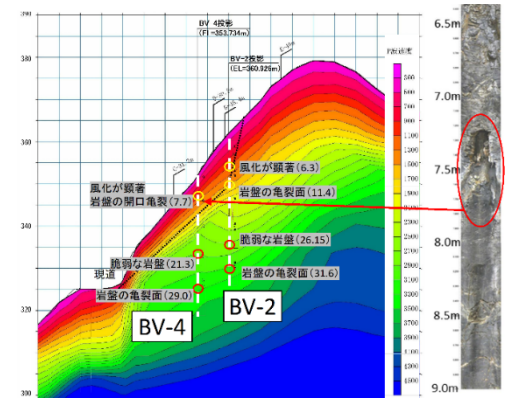
図-7 ボーリング調査と弾性波試験結果の対比

していることが確認されており、これらの深度は弾性波探査によるP波1100～1300m/sの速度帯に相当し、断面図上で相関性が良いことも認められた(図-7)。
