## 柏木堰堤に適用した石組み斜路

日本大学理工学部土木工学科 ○安田陽一

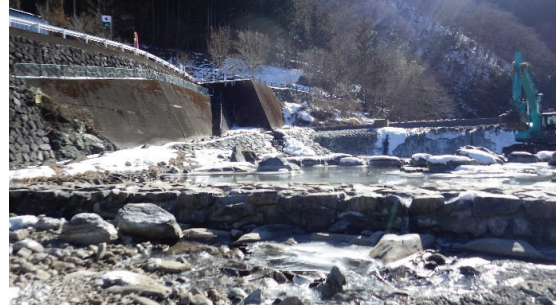
写真1に示されるように、2016年に堰堤越流面の侵食および堰堤直下の局所洗堀（一部深掘れ）の改修整備に伴い、魚道整備を行うことになった。改修工事前では魚道としての機能が左岸側に設置された幅1.5mのアイスハーバー型魚道<sup>2)</sup>のみであり、魚道からの流量が河川全体から相対的に小さく迷入することが多いため、漁協が改善を強く要望していた。そこで、堰堤右岸側で魚道幅8mのプール式台形断面魚道<sup>2)</sup>の整備が行われた（写真2,3）。魚道整備にあたり、魚道下流側の河道を整備し、魚道からの流れが遡上する遊泳魚に認識しやすい状態にしている。また、堰堤の越流面では0.5m厚で石張りを行い、堰堤直下流に減勢池を設けている。整備後、堰堤直下で迷入している遊泳魚・底生魚が多く捕食被害も多いことから、2018年には、写真4に示されるように、減勢池に直結するように巨礫による石組み魚道を整備している。これらの魚道整備から多くの遊泳魚・底生魚の遡上が可能になったことがコンサルタントによる生物調査結果<sup>3)</sup>から示された。

写真1 2016年1月時点の柏木堰堤の状態

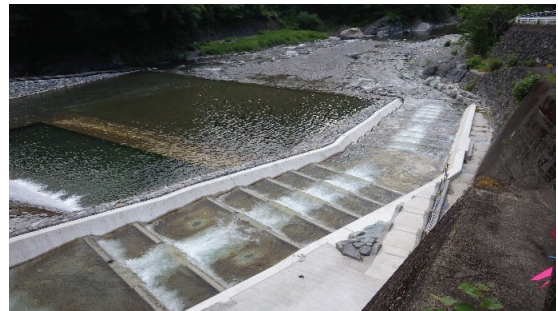
写真2 2017年5月時点の魚道整備された状態

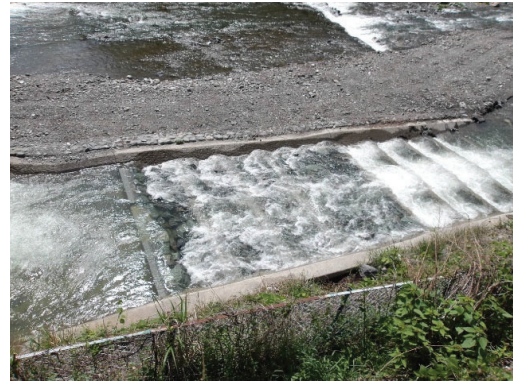
写真3 魚道上流部に試験的に設置した石組み

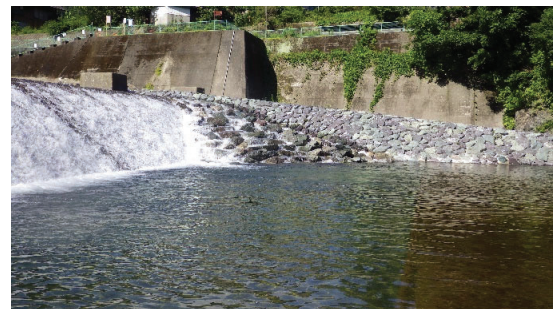
写真4 2018年3月時点の魚道整備された状態

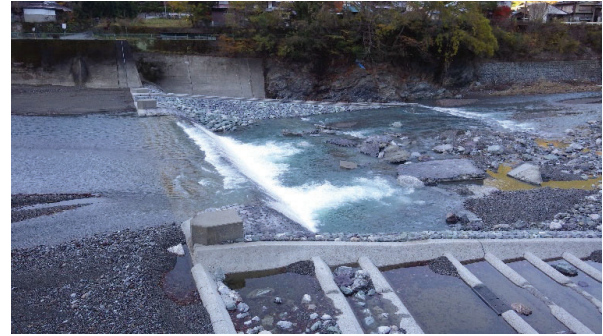
写真5に示されるように、2019年10月18日に発生した洪水によって、3年前に施工された石張り箇所が破壊された。ただし、左岸側の石組み魚道の損傷はなかった。また、台形断面魚道の設置した側に大量の土砂が堆積し、通水しなくなった。2024年に越流面に巨礫による粗礫斜路が設置された。ここで使用する礫のサイズは1m前後であり、階段工の上に石組みし、設置した礫の3分の1をコンクリートで固め、礫の隙間の流れが形成されるように工夫している。この工夫は遊泳魚の遡上環境ばかりでなく洪水時の礫間の流れを利用した底面付近の流れの制御<sup>1)</sup>に寄与する。また、粗礫斜路下流側の河床保護対策として石組み保護区間を設け、堰堤上流側の砂礫の堆積した比高を低くし、洪水時に内湾側にも冠水しやすいようにしている。また、台形断面魚道の延長上の流路を確保している。整備後も小規模の洪水が生じているが河床は動的平衡に近い状態となっている。これは、洪水時に下流水位が上昇しやすく、潜り込み流れは形成されず、速やかに主流が水面に沿った流れが形成されるためと考えられる。施工が完了し通水した状況を写真6,7,8に示す。平水時の流量となるとから下流に待機していた遊泳魚が大量に遡上し、堰堤下流側で見られる遊泳魚の数は限られた状態であった。底生魚の遡上も見られた。

写真5 2019年10月の出水で越流面の石張り崩壊

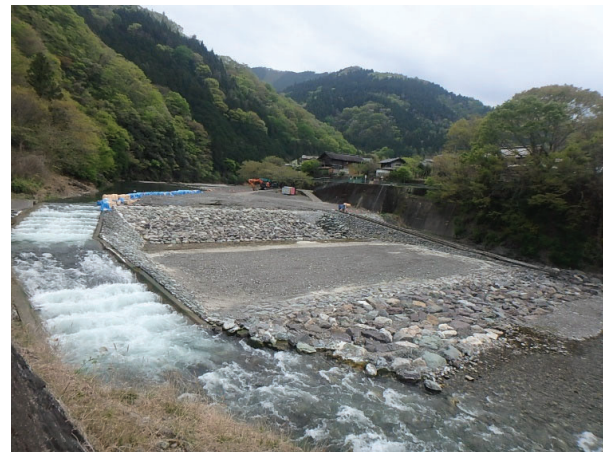
写真6 2025年4月に整備された状態

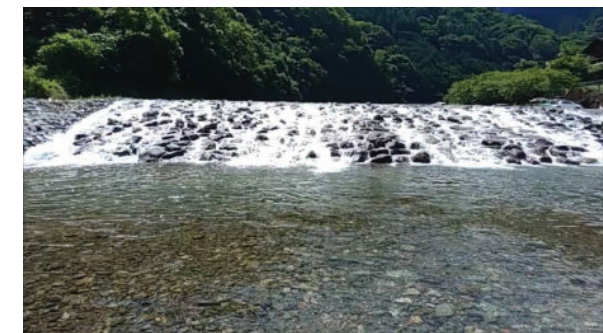
写真7 2025年6月の平水の状態

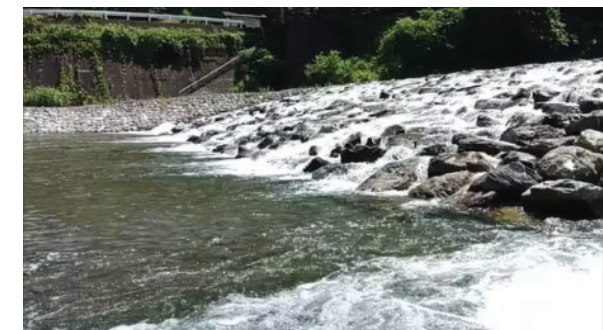
写真8 石組み斜路の流れを左岸側から見た状況
