ネット系砂防構造物の長期供用実態に関する基礎的研究

(一財) 砂防・地すべり技術センター ○杉山貴徳 後藤智和 井上隆太

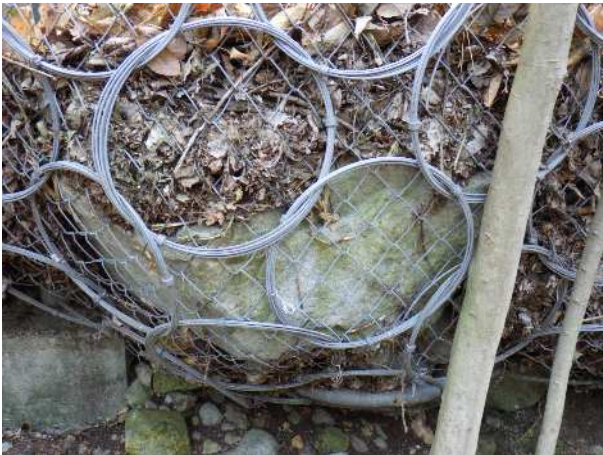
図 2 1997 年設置のリングネット状況

実地調査を行った中では供用年数が約 29 年と最古であり、落石捕捉後の補修で 2025 年に新設された施設も隣接されていたため、新旧施設の比較を行うことができた。

近接目視調査の結果、全体的にリングネットに損傷・腐食（錆）は見受けられなかった。（図 2 及び図 3）

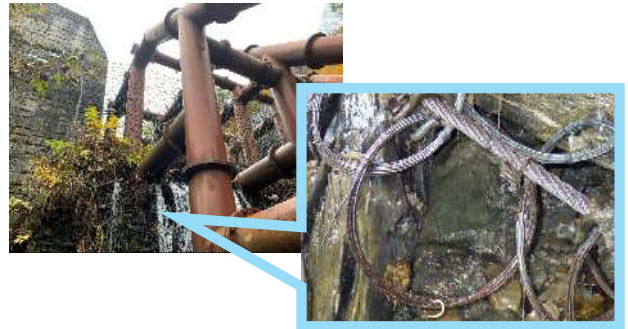
図 4 土石流・流木捕捉＋流水部リングネット状況

調査の結果、ワイヤロープアンカー接続部、ワイヤロープ部およびリングネット部については、全体的に顕著な損傷や摩耗は認められなかった。

一方で、流水部に位置するリングネットの表面については、腐食（錆）が確認された。（図 4）

一方、溪流対策の事例では、計画規模の土石流等が発生していない状態であるが、リングネットの発錆が確認された。但し、監視カメラ等での常時観測がされていないため、発錆の原因を確認できていない。

今後、溪流での活用を図るためには、発錆の原因を明らかにするとともに、さらなる事例の蓄積と恒久構造物として有すべき機能の整理が必要と考える。また、設置環境が性能に及ぼす影響についての検証も重要である。
