## 近年の土砂・洪水氾濫事例を踏まえた氾濫開始点や氾濫範囲の傾向分析

(一財) 砂防・地すべり技術センター ○西内卓也、田村毅、宮城昭博、中家健吾

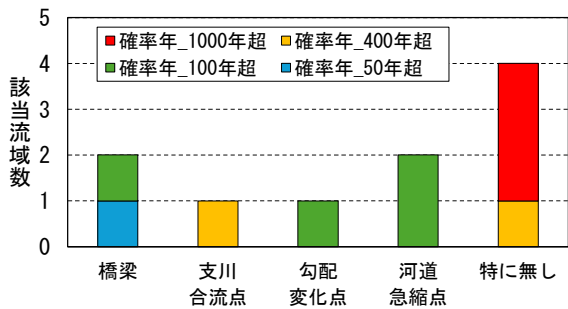
図1 トラブルスポットに起因する氾濫発生状況

トラブルスポットに起因する氾濫は、降雨の確率年が100年程度またはこれ以下の事例が占める傾向にある。特定のトラブルスポットへの偏りは見られなかった。

図1に示すように、トラブルスポットでの氾濫が確認された事例の多くは降雨確率年が100年程度以下であった。これは、降雨が非常に大きくなると大量の土砂が生産されて流下するため、トラブルスポットに関係なく谷出口で氾濫すると考えられ、特にR6能登半島豪雨における寺地川、塚田川、鈴屋川ではこの傾向が顕著であった。

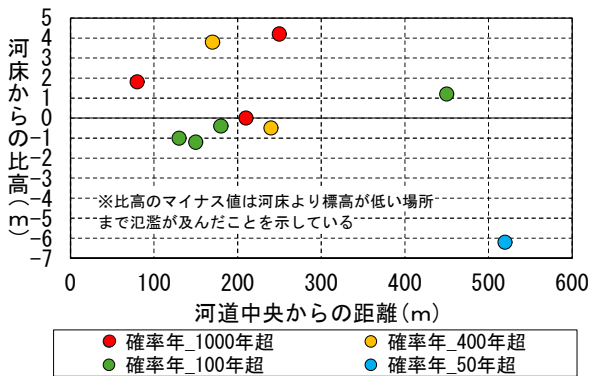
図2 氾濫の広がり状況（横断方向）

横断方向の氾濫範囲は、河床からの比高4m程度以下、河道中央から500m程度以下であり降雨規模による違いは特に見られない（図2）。下馬沢川での広がりが大きいが、これは河床より標高が低いエリアに氾濫流が導流されたことによる。また、縦断方向での氾濫末端の勾配は1/20~1/50程度が多い（図3）。
