長期設置された鋼製砂防構造物の現地調査結果に関する一考察

一般財団法人 砂防・地すべり技術センター ○後藤 智和, 杉山 貴徳, 井上 隆太

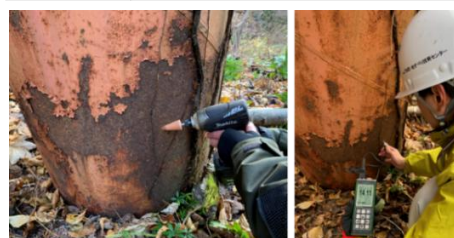
図-2 計測状況

調査は鋼管の板厚測定およびフランジ、ボルトの腐食状況の確認を行った。鋼管の板厚測定は鋼材表面の錆を削って落とした後、測定機器で板厚の測定を行った。測定および測定面の前処理は2019年12月に（一財）砂防フロンティア整備推進機構より発刊されている「主に鋼材を用いた砂防施設の維持管理マニュアル¹⁾」に準じ、超音波厚さ計を用いて鋼管の板厚を計測した。計測はJIS規格：JIS Z 2355：2005（超音波パルス反射法による厚さ測定方法）に則り行った。計測に用いた板厚測定使用機器の仕様を表-2、計測状況を図-2に示す。

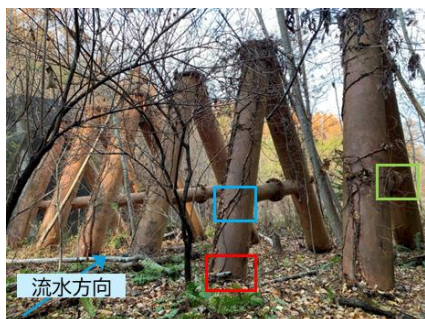
図-3 源太川1号スリットダムの腐食状況

目視調査より、鋼管の足元は錆が生じているが、水平材付近では塗装が残存しており、ボルトは鋼管より腐食が進んでいることを確認した。また、計測結果から推定した腐食量は0.82~0.83mmと当センターが発刊している新編・鋼製砂防構造物設計便覧²⁾(以下、「便覧」という)で設けている腐食しろ0.5mmより大きいことを確認した。しかし、腐食量の算出に用いた初期板厚は推定した値である点に留意が必要である。

計測箇所	初期板厚(推定) (mm)	計測結果 (mm)	腐食量(推定) (mm)
足元	15.00	14.17	0.83
水平材 付近	15.00	14.18	0.82

鋼製砂防構造物の維持管理においては、初期板厚等の鋼材の詳細なデータが必要であるが、長期供用された構造物の設計当時は、印刷物での図面管理が基本のため、数十年経過したものについては完備されていない場合がある。そのため、本事例のように、使用鋼材のデータが不明な場合の対応策を検討する必要があり、鋼製砂防構造物の維持管理における今後の課題として挙げられる。

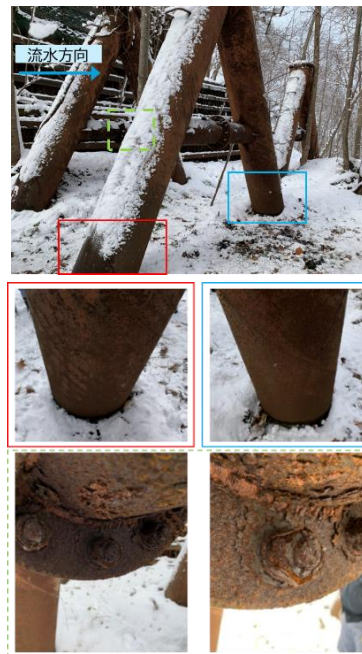
図-4 小有珠右の川1号スリットダムの腐食状況

小有珠右の川1号スリットダムは1979年に設置され、調査時点で供用期間が46年の堰堤である。鋼管、フランジ、ボルトの腐食状況、板厚の測定結果を図-4、表-4に示す。目視調査より、鋼材部全体に錆が生じていることを確認した。板厚の腐食量は0.14~0.20mmであり、便覧で設けている腐食しろの0.5mm以内であることを確認した。また、目視調査の結果、ボルトは鋼管より腐食が進んでいることを確認した。

計測箇所	初期板厚 (mm)	計測結果 (mm)	腐食量 (mm)
足元上流側	12.00	11.80	0.20
足元下流側	12.00	11.86	0.14

期供用された場合には、腐食を起因とする減厚による軸力の低下が懸念されるため、十分な軸力を有しているか確認する調査方法や、必要に応じて実施する交換方法を検討する必要がある。また、砂防構造物においては、流砂や小礫衝突による摩耗損傷についても考慮する必要があるが、これは他分野では見られない現象であるため、今後も継続して知見の蓄積を実施する。加えて、前述のように使用鋼材のデータが不明な場合の対応策についても、今後の課題である。
