四国山地砂防管内における UAV を活用した遠望点検の試行

国土交通省四国地方整備局 四国山地砂防事務所 平澤良輔, 向山正純, 松岡高志^{※1}, 三野汰晟^{※2}, 宮崎巴葉^{※3}
 アジア航測株式会社 ○吉安征香, 岡野和行, 井元成治, シャヘイコウ, 鈴木心
 (現所属) ^{※1} 四国地方整備局徳島河川国道事務所, ^{※2} 四国地方整備局大洲河川国道事務所, ^{※3} 新潟県糸魚川地域振興局

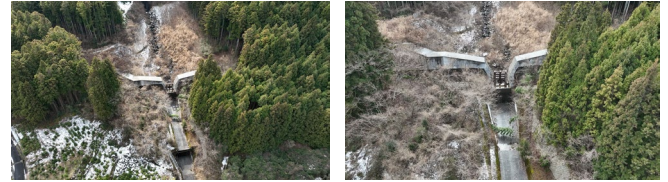
図 3 高度による撮影成果の違い
(高智階段第 2 号堰堤 右：高高度、左：低高度)

遠望点検による動画撮影の結果、高高度でも問題なく顕著な変状の有無を確認することができた(図 3)。一方、動画から静止画を切り出すタイミングの選定に時間がかかり、とりまとめには 1 施設につき 15 分程度を要した。

本試行結果より、UAV を高高度で飛行させた場合でも点検が可能な画質での撮影ができたこと、低高度では植生・構造物、地形等が遮蔽物になりやすく、操縦パネルと UAV の通信が困難になる可能性があること、UAV の安全飛行の観点から、なるべく高高度で飛行する方が良いと考えられる。

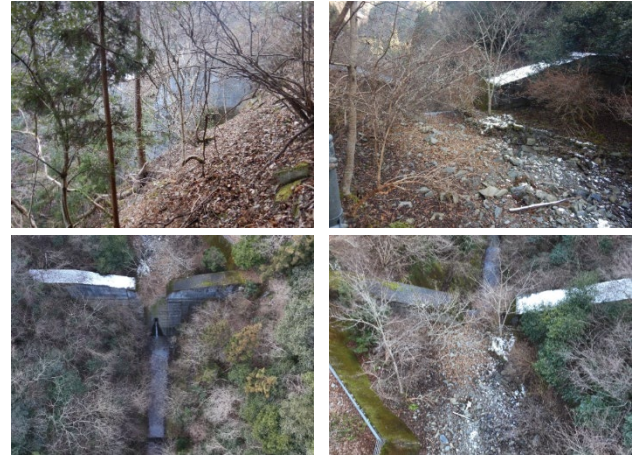
図 4 画像取得結果 (上：代替案、下：遠望点検)

代替案の試行箇所は植生が繁茂し、上空からの施設の視認が困難であることが予想される施設を選定した。今回の試行は、落葉期に実施したが、施設の状態を判別できるような写真の撮影は困難であった。また、足場の悪いところもあり、安全性の確保も課題となった。

代替案の試行では、植生の影響により施設の状態を判別できるような写真の撮影は困難であった。一方、同じ施設の UAV による撮影画像では、植生が繁茂していたものの、落葉していたこともあり、現地踏査の写真と比較して十分に施設の状態が判別できた(図 4)。

施設の状態を判別できる写真を撮影するために、作業員が施設周辺を移動することは、安全性や効率性の低下につながる。そのため、植生が繁茂した施設でもなるべく UAV を活用した遠望点検を実施する方が良いと考えられる。また、植生の状況によっては点検を落葉期に実施することに加え、代替案ではカメラポールの活用等、写真撮影方法の工夫が望まれる。さらに、写真では判別困難な状況でも目視では確認可能な場合も多いことから、目視結果をコメントとして記録するなど、とりまとめ上の工夫で現場での安全性・効率性を確保することも考えられる。
