砂防堰堤における耐酸対策の劣化に関する実態調査

砂防エンジニアリング株式会社 ○尾崎順一、坂本知隆、宮崎勝巳
国土交通省関東地方整備局利根川水系砂防事務所
石田孝司、木暮一也、柳田聡、西村沙知、稲垣偉流

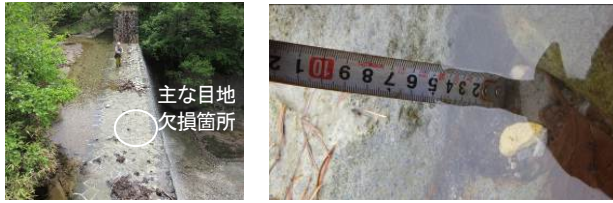
写真-2 割石目地の欠損(巖洞沢第一砂防堰堤)

割石目地の変状は3つの砂防堰堤とも、水通しの一部において4cm程度の欠損が確認できた。欠損は内部材(裏込コンクリート)まで到達しておらず、水通し一帯の石張工としては健全な状態と判断した(写真-2参照)。

左:水通し(右岸側から)、右:目地欠損4cm

調査対象の中で経過年が最も小さい「万座川第二砂防堰堤」において割石目地の欠損が生じているため、完成後32年未満で欠損の生じることがわかる。また、「巖洞沢第一砂防堰堤」では、湛水面下にある袖部の目地が欠損していないため、水通しの欠損は流砂や流水の掃流力による摩耗が主たる要因と想定される(写真-4参照)。

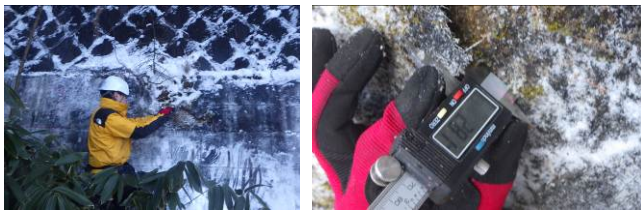
写真-3 欠損箇所の塗装厚(谷沢川第二砂防堰堤)

各堰堤において1~2箇所を「超音波被膜計」により計測した。袖部背面の塗装厚は平均1.2~1.7mm程度となった。また、「遅沢川第三砂防堰堤」と「谷沢川第二砂防堰堤」において確認できた全損箇所の塗装厚(初期塗装厚と想定)をデジタルノギスで計測した結果、1.5mmないし2.6mmであった(表-1、写真-3参照)。

左:塗装厚の全損箇所、右:デジタルノギス計測状況
