砂防施設点検におけるUAV活用の検討

長野県建設部砂防課 ○山田晃, 長田裕司, 小林星哉
 長野県姫川砂防事務所 小柄洞彩音, 内村幸太郎

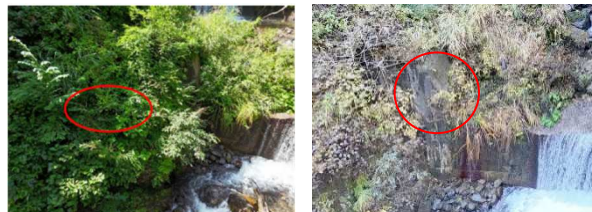
図3~5は、「DJI Mini4 Pro」により可能な限り施設に接近して撮影した写真である。操縦者と点検技術者のそれぞれでUAVの撮影画面を確認しながら、小型の機体で植生の間を縫って飛行し、可能な限り施設に接近し、撮影を実施した。夏季と秋季では植生の有無により施設の見え方が異なり、特に植生に近い袖部や側壁護岸ではその影響を大きく受け、水叩き等の流水部は、植生よりも流量に影響されることが確認できた。

図3 遊離石灰の見え方(左:夏季, 右:秋季)

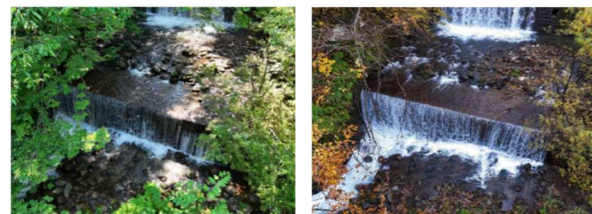
図4 副堤の見え方(左:夏季, 右:秋季)

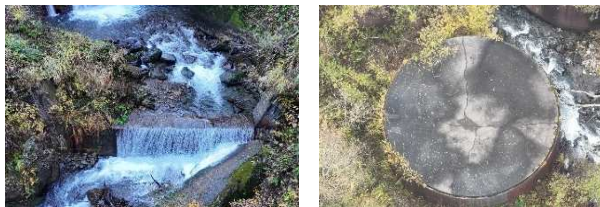
また、図5(左)のように従来点検と同程度の写真の撮影が可能であっても、摩耗の進行具合といった詳細部を判断することは困難である。一方、図5(右)に示すセルダムのような大規模施設の天端といった近接目視点検においての施設の全景を捉え難い箇所の写真撮影が可能であることは利点である。図6は、操縦者の技術力に加え、小型である「DJI Mini4 Pro」でUAVを砂防施設に近接させ、障害となる植生を避けて撮影することにより、従来の目視点検と同程度に水通し天端部の損傷や堆砂の状況を確認できた例である。

図5 土沢川における点検写真(左:近景, 右:遠景)

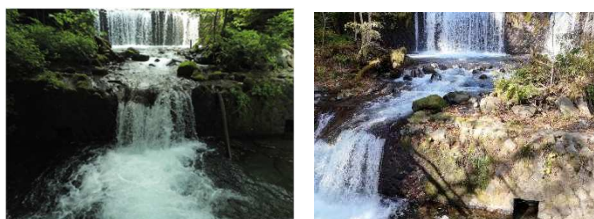
図6 同箇所の撮影(左:前回, 右:今回)

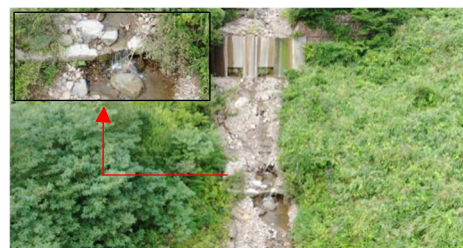
夏季の点検でも、植生の影響を受けない流水部においては、変状の確認が可能な撮影を行うことができた。例として図9では、護岸基礎部の洗堀を確認することができるが、これは対地高度約40mの上空からズーム機能を用いて撮影した写真である。このように、施設に接近せずとも点検に十分な写真撮影が可能である箇所もある。

図9 護岸基礎部の洗堀(夏季)

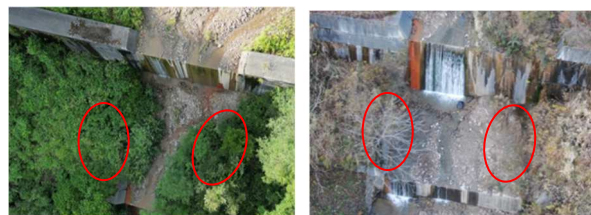
しかし、耳尾沢では前述の土沢川のように、植生の有無が点検の精度に大きく影響することはない、落葉のみでは施設の見え方に変化は少なかった。図10は実際に夏季と秋季で同じ側壁護岸の見え方を比較したものである。落葉により、秋季の方が施設は全体的に見えやすくなっているが、側壁護岸については枝で隠れてしまっている。したがって、この溪流では植生が落葉する秋季ではなく、植生が枯死により最も少なくなる融雪期(春季)の点検が最も望ましいと考えられる。

図10 側壁護岸(左:夏季, 右:秋季)
