新庄河川事務所管内における UAV 自律飛行点検手法について

国土交通省東北地方整備局新庄河川事務所 村上遼, 大出宙斗*, 齋藤仁哉
株式会社建設技術研究所 ○矢作和樹, 片嶋啓介, 河野元, 伊藤大悟, 青柳寛太郎

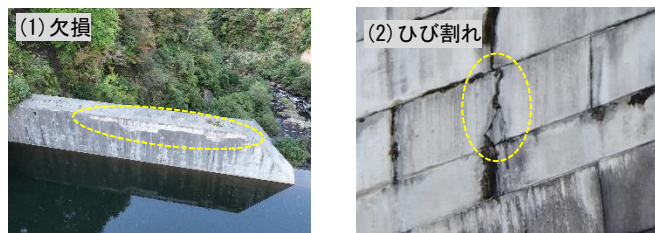
図-1 UAV 点検で判別可能であった変状の例

判別可能であった変状の事例を以下に示す。(図-1)

(1) 欠損

欠損は約86%が判別可能であった。UAV により、上空から俯瞰的な撮影を実施することで、地上から撮影した点検画像よりも状況を把握しやすい箇所もあった。

(2) ひび割れ

ひび割れは約76%が判別可能であった。ズームカメラを

用いて撮影したため、詳細な状況も把握可能である。

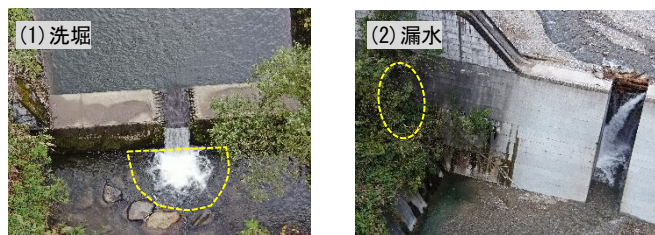
図-2 UAV 点検で判別できなかった変状の例

判別困難となった変状の事例を以下に示す。(図-2)

(1) 洗堀

洗堀は約57%が判別可能であったが、流水下の変状は判別できない箇所が見受けられた。例示のケースは、基礎部の洗堀が報告されているが、流水の影響で変状箇所の確認が困難であった。

(2) 漏水

漏水は約77%が判別可能であったが、植生の影響で判別できない箇所が見受けられた。例示のケースは、下流面の漏水が報告されているが、樹木下で確認が困難であった。

①植生の影響の除去

UAV 点検で変状が判別できない理由として、植生の影響によるものが多い。点検時期を植生が繁茂する前の時期に設定したり、堤体周辺の樹木を伐採したりすることで、UAV 点検によって判別可能な変状が増えると期待できる。

②地上点検の併用

流水下の変状や植生の陰に隠れている変状は、UAV 点検による確認が困難である。既往の点検において、流水下の洗堀が確認されている施設や植生の被覆が著しい施設については、点検精度を確保するために地上点検の併用を計画する必要がある。
