斜面形状がロープネットロックボルト併用工法の支圧板密着性に及ぼす影響の分析

大日本ダイヤコンサルタント株式会社 ○池田 智博

六甲治山事務所 山田 剛・有働 真

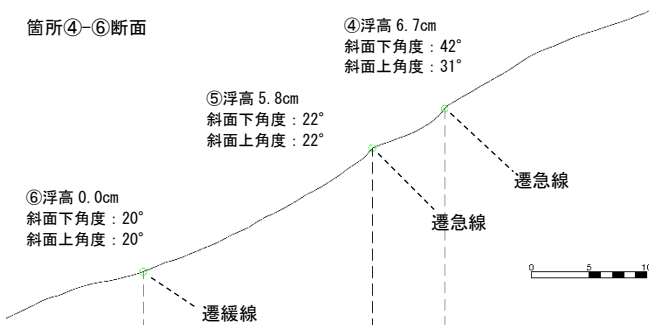
図 3 断面 (箇所④～⑥)

計測結果を表 1 に示す。また支圧板と支圧板下斜面の角度差を表 2 に示す。箇所①～⑤で浮きを確認した。水系網図(集水面積 100m² および 1000m²) と各支圧板の位置関係を確認したが、集水面積の大小と浮高との間に明確な相関は認められなかった。一方で、支圧板周辺の斜面角度の変化に着目すると上下の角度差が 13°～42° と大きい箇所(支圧板①, ③, ④, ⑤)では、浮高が 5.8～13.0 cm となっていた。

地形的特徴について大きな浮きを確認された箇所はいずれも斜面の勾配が急激に変わる遷急線付近に位置していた。一方で、角度変化のない一様斜面では浮きや変状は僅かであった。この要因として、施工当時はボルト設置のために斜面の一部を局所的に整形し傾斜を緩くしていた可能性が考えられる。しかし、その後の長年の風化や侵食によって周辺の自然地形に近い勾配へと平準化されたため、結果として支圧板の下に隙間が生じたものと推察される。また、周囲に植生が繁茂している箇所では、風化や雨水等による表面浸食が抑制され浮高が低く抑えられていた。20 cmの下草が局所的に分布している箇所ほど変状が少ない傾向にあり、植生の分布具合が将来的な変状リスクを左右する重要な因子であることが示唆された。

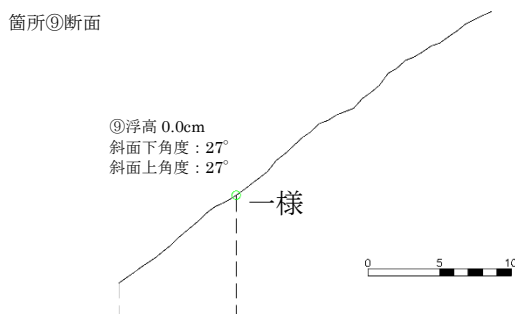
図 4 断面 (箇所⑨)

これに対し、斜面角度の変化がほとんど見られない箇所(支圧板②, ⑥, ⑦, ⑧, ⑨)では浮きは確認されな
いか5 cm以下であった。

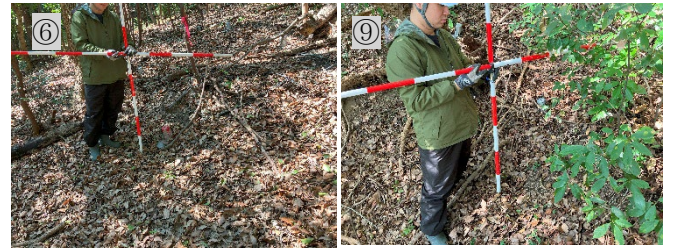
図 6 現地写真 (箇所⑥, ⑨)

図 5 図 6 に現地状況写真を示す。測定地点周辺の植生密度の違いも確認され、箇所②, ⑦, ⑧, ⑨では
下草20 cm程度の植生が局所的に分布している状況であり、浮高も5 cm以下であった。(箇所⑨現地状況写
真参照)
