## 桜島における UAV 健全度評価手法の適用性検証と高度化への取り組み

国土交通省 九州地方整備局 大隅河川国道事務所 有嶋哲朗, 下田勝典, 田知行志保<sup>\*1</sup>  
 中電技術コンサルタント(株) ○中西まどか, 河井恵美, 高橋源貴, 安井ゆりか, 稲岡 諄

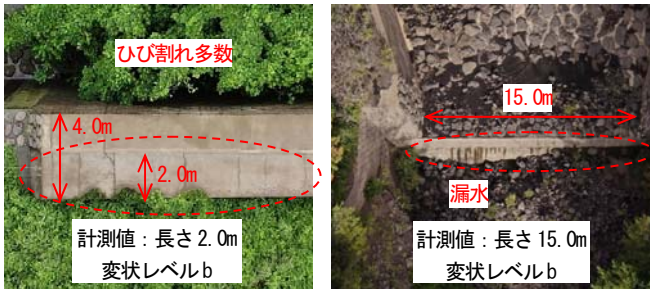
図-5 ズーム撮影結果(変状)

前回健全度評価時(R2年度)に確認された変状のうち、上空から確認可能な変状について UAV を用いてズーム撮影を実施した。変状レベルを判定するための変状の規模や長さの計測においては、砂防関係施設点検要領(案)<sup>2)</sup>に示される評価基準に基づき判定を行った。施設台帳の寸法を参考とし、相対的に算定する手法を用いて UAV 撮影データから変状規模の計測を実施した(図-5)。ひび割れの計測においては、UAV 撮影画像からひび割れ幅の把握は困難であるため、長さの計測のみ実施し、経年変化を把握することとした。

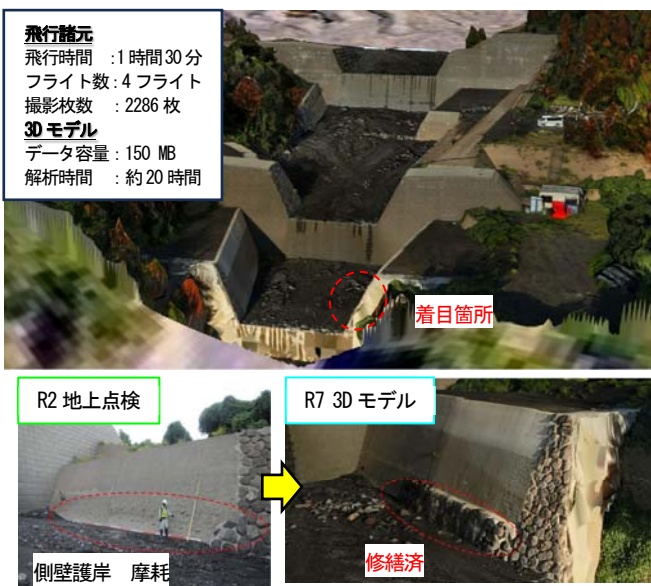
図-6(1) 砂防堰堤 3Dモデル(修繕箇所の例)

立体撮影(オブリーク撮影)により取得した UAV 撮影画像に対して SfM 解析を適用し、3Dモデルを作成した。3Dモデルの作成により、撮影箇所における調査漏れを防止できるとともに、構造物の変状を詳細に把握し、地上点検と比較して高精度な計測が可能であることを確認した。一方、撮影対象の数や撮影範囲が拡大するにつれて、UAVの飛行時間及び画像解析に要する処理時間が増大する傾向が認められた。
