LTE 通信を活用したレベル 3.5 飛行による UAV 渓流点検

国土交通省 九州地方整備局 阿蘇砂防事務所 大木 鉄夫、竹下 一路、園田 明花里*
 アジア航測株式会社 ○鳥田 英司、佐藤 厚慈、滝澤 雅之、新田 寛野
 ※ 現所属：九州地方整備局 川内川河川事務所

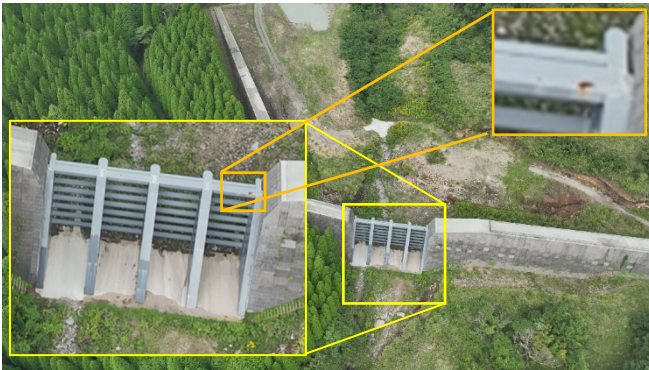
図6 溪流部点検結果(動画切り出しと静止画拡大)

溪流部の俯瞰動画は溪岸の侵食や砂防施設の重大な損傷の有無を確認出来る画質であった。また、2秒間隔でタイムラプス撮影した静止画は、拡大することで鋼材のさび発生も確認できた(図6)。重大な欠損以外の比較的小さな欠損等の損傷も確認可能と考えられる。

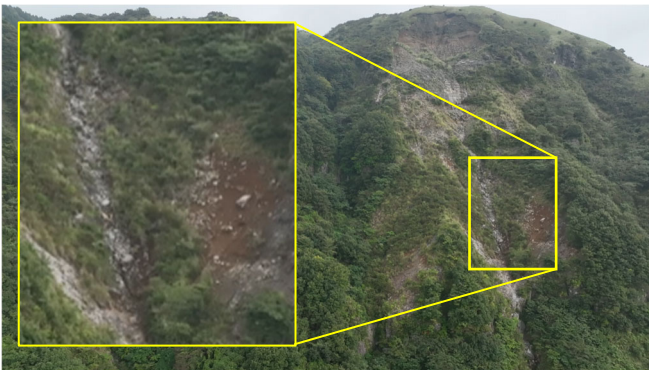
図7 源頭部点検結果(動画切り出しと部分拡大)

源頭部の俯瞰動画撮影では、流域源頭部の状況を左岸から右岸まで漏れなく撮影でき、カルデラ壁上部のガリー侵食や、溪岸の表装崩壊の状況も把握できた。動画の切り出し画像を拡大することで、岩壁下部の崩壊礫の堆積状況も確認できた(図7)。
