六甲山系における UAV 自律飛行による砂防施設点検の実証

国土交通省 近畿地方整備局 六甲砂防事務所 山下牧子^{※1}, 野村康裕, 川原崎智也
中電技術コンサルタント(株) ○村山有祈, 河井恵美, 中西まどか, 安井ゆりか, 青田凌昌

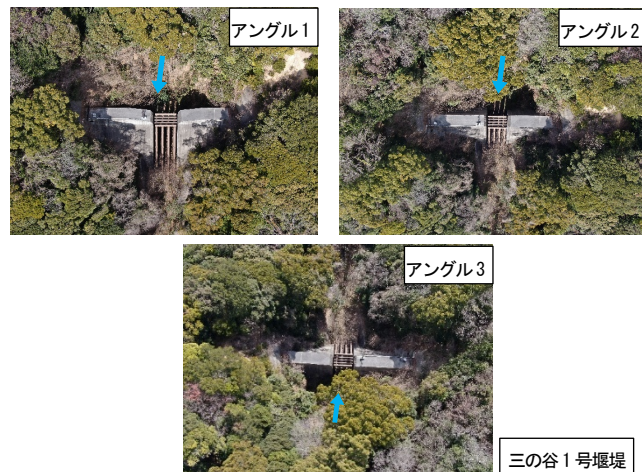
図-2 定点撮影点検結果の事例（一～三の谷川）

事前調査及び実証試験飛行で実施した定点撮影点検と全体把握点検（動画撮影）の比較検証を行った。レベル3 飛行及びレベル 2 飛行に共通して、砂防施設周辺の上空が開けている場合は、UAV による定点撮影や動画撮影によって堆砂状況や施設全体の把握が可能であった（図-2）。

一方、砂防施設周辺に植生が繁茂しており、砂防施設周辺の上空が樹木に覆われている場合には、堆砂及び砂防施設変状等の状況把握が困難であった。

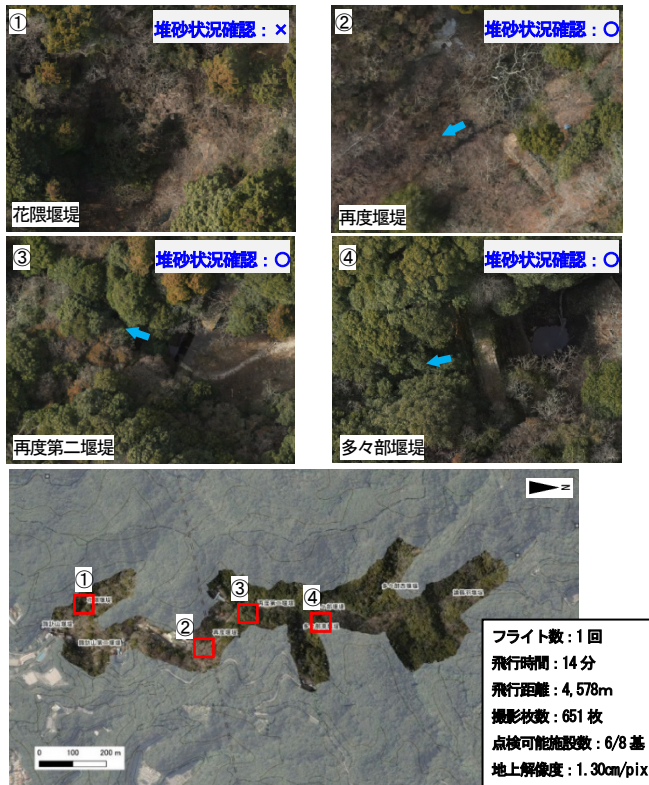
図-3 オルソ撮影画像の事例 (宇治川)

レベル 3 飛行及びレベル 2 飛行に共通してオルソ画像では、撮影の時間帯が重要であり、撮影画像が明るいところと陰になりづらく、堆砂状況の確認が可能であった (図-3)。また、LP 計測では、事前調査では植生により点群が溪床まで届いていない部分があったが、実証試験飛行では、落葉の影響により溪床付近の点群を取得でき、堆砂状況の把握が可能となる砂防施設があった (図-4)。
