落雷を原因とした芹沼床固工の損傷メカニズムについて

大日本ダイヤコンサルタント株式会社 ○高濱洋介, 阿部征輝, 諏訪園胡楠, 佐々木達生, 永野賢司
 国土交通省 関東地方整備局 日光砂防事務所 木下篤彦 (現 内閣府沖縄総合事務局開発建設部), 廣井幸治,
 秋元 裕, 上原浩明, 金井駿杜 (現 関東地方整備局利根川水系砂防事務所)

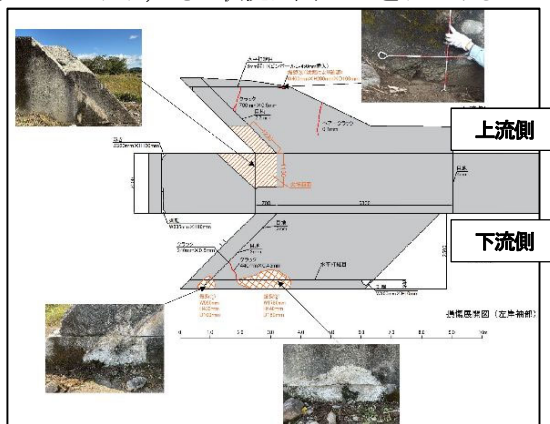
図3 芹沼床固工損傷状況

芹沼床固工における爆裂状の損傷は、左岸側袖部に集中して発生しており、その状況は図3の通りである。

考えられる。このうち、芹沼床固工における爆裂状の損傷は、以下の理由により「**③落雷**」である**可能性が高い**と考えた。

原因③:爆裂状の損傷は、床固工内部に何らかの爆発の発生によるものと考えられる。これは**落雷に伴い、床固工内部に含まれていた水分の温度が急激に上昇したことによる水蒸気爆発**である可能性が高い。

(1)の損傷発生期間における気象庁宇都宮地方気象台観測記録では、2023年10月27～28日にかけて、芹沼床固工付近での落雷が複数回記録されている。加えて、(株)フランクリン・ジャパンによる「JLDN 全国雷観測ネットワーク」により、芹沼床固工付近において同時期に2度の落雷が記録されている。このうち、芹沼床固工から南西に約110mと最も距離が近い、**2023年10月27日(12:29発生)の落雷が、損傷の直接原因となった可能性が高い**と考えた。

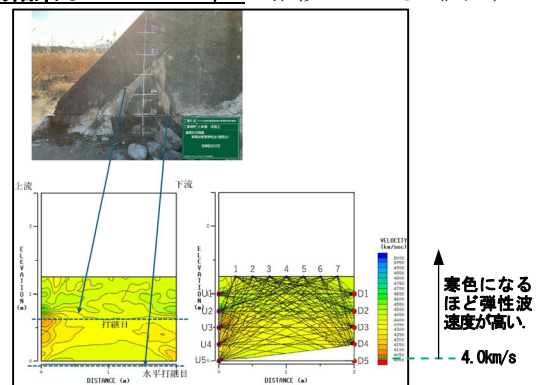
図5 高周波衝撃弾性波法調査結果(袖小口部)

高周波衝撃弾性波法(透過法)による弾性波速度は、**健全なコンクリート躯体で概ね4.0km/s以上**であり、本研究における**計測結果は4.0～4.8km/s**で推移している(図5)。

高周波衝撃弾性波法(透過法)及び一軸圧縮試験の結果、いずれも健全なコンクリートが有する以上の数値結果が得られ、**堤体内部は損傷部を除き健全な状態**と確認できた。

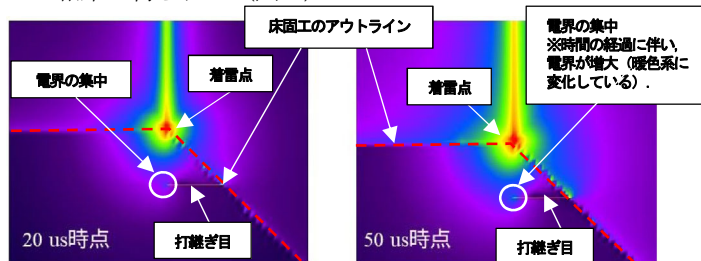
図6 電磁界解析結果(case④)

5.1.2の4ケースで電磁界解析を行ったところ、「**case①着雷地点からコンクリート面に沿って電界が分布**」「**case②打継ぎ目の不連続部に電界が集中**」「**case③隙間内の接点部に電界が集中**」「**case④時間の経過に伴って電界が増大**」といった結果が得られた(図6)。

その結果、温度上昇値が**電流の継続時間が20μs時点では約36℃だったものが、50μs時点ではコンクリートの溶解温度(1200℃)を大きく上回る約3600℃にまで上昇**することが明らかとなった(表1)。

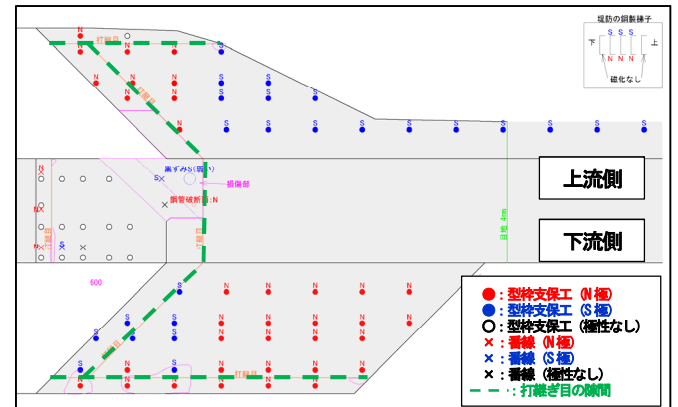
図7 磁場変化の簡易的な確認結果

各鋼材の磁極性を確認した結果、損傷部位周辺を境界に水通し側と袖側のそれぞれで、磁極性が同一となっていることが判明した(図7)。

この結果から芹沼床固工においては、**型枠支保工の鋼材に対して落雷に伴う大電流が生じ、これにより鋼材が持つ磁極が一定方向に揃った可能性がある**と考えられる。

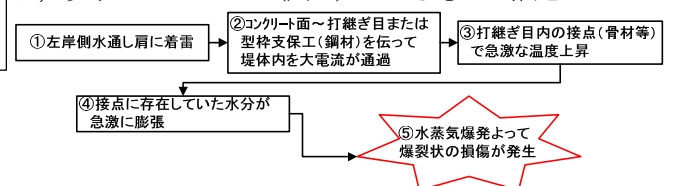
図8 推定した爆裂状の損傷メカニズム

本研究における調査・解析等により、①損傷部以外のコンクリートは健全(4.2)、②打継ぎ目等隙間の接点部では落雷の電流により急激な温度上昇が生じる(5.1.3)、③鋼材に落雷に伴う大電流が生じた可能性がある(5.2.2)ことが明らかとなった。これにより、芹沼床固工で発生した爆裂状の損傷は、以下のメカニズム(図8)によるものと推定した。

今後、型枠支保工**鋼材の配置をモデル化した電磁界解析**、フラックスゲート等の**専用機器を用いた磁化率の詳細計測**、損傷した**コンクリート片を用いた物性値の詳細調査**等を実施することで、芹沼床固工で生じた爆裂状の損傷メカニズムの更なる解明を行う予定である。
